# Ölandsvatten

RESTAURERING AV ÖLÄNSKA VÅTMARKER

Slutrapport

Statligt naturvårdsprojekt (LONA) 2018–2022

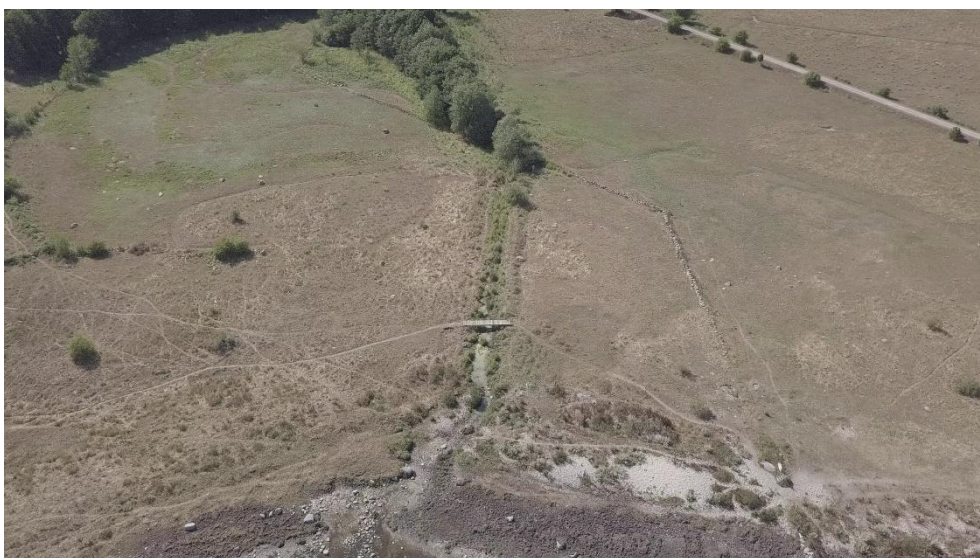
Utloppet (stranden i nederkant) från Bödakanalen vid Brokhål före åtgärd. Foto: Alexander Bjelken-  
dal

Det rätade och fördjupade diket, Bödakanalen, mynnade före åtgärden tvärt vid strandkanten och de översvämningsytor som i samband med snösmältningen uppstod på betesmarkerna (området betas alltjämt) norr och söder om denna avsänktes snabbt för att sedan helt torka upp tidigt under våren. Historiskt har gädda reproducerat sig längs med vattendraget och i mynningsområdet men idag är lekmiljön inom avrinningsområdet kraftigt reducerad och undersökningar inom Ölandsvatten visar att beståndet idag är helt borta. Borgholms kommun planerade tidigare (2013) för att anlägga en våtmark för näringsretention på nämnda plats, men detta projekt kunde på grund av olika omständigheter inte genomföras. Resultatet från det arbetet beaktades dock vid projekteringen i Ölandsvatten, även om utformningen kom att bli något annorlunda.

Åtgärderna bestod av att anlägga en regleringsmunk med hög kapacitet i diket nedströms våtmarken, avlägsna en dikesvall längs med dikets nedre sträckning, återskapa en naturlig tröskel och utloppsfåra från våtmarken samt att anlägga en fördelningsfåra vid inloppet för en jämnare och mer naturlig fördelning av vattnet genom våtmarken. Munken fungerar i praktiken som en vägtrumma om den skulle öppnas, vilket innebär att dikets läge, funktion och kapacitet bibehålls och att underhåll (rensning) och skötsel fortsatt kan ske i enlighet med rådande markavvattningsföretag.

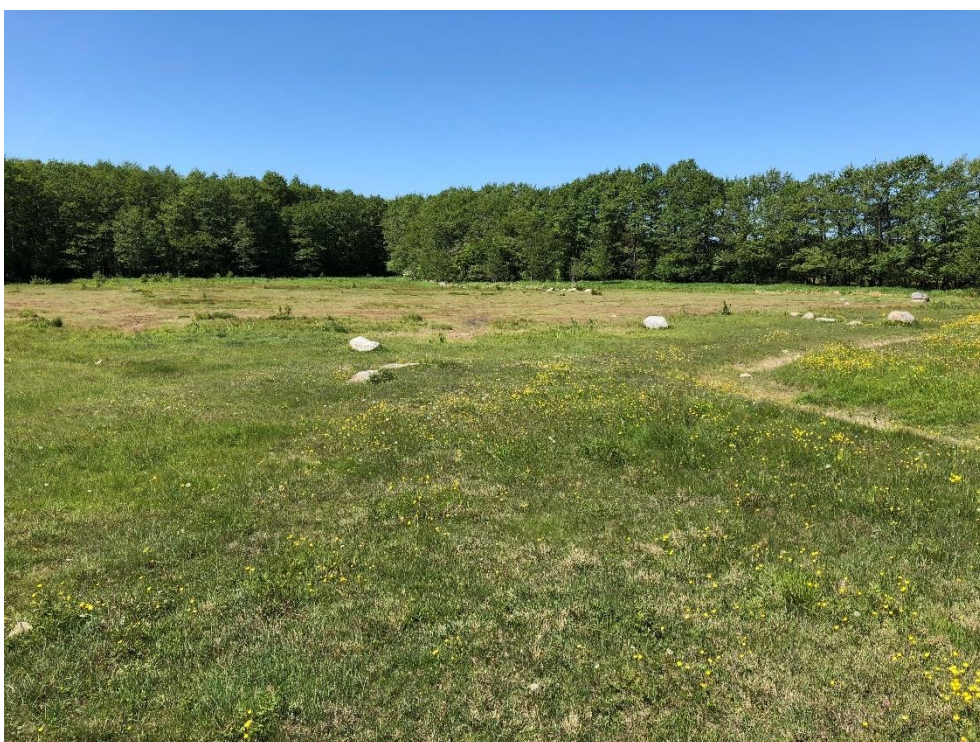
Området söder om kanalen (till vänster om diket i föregående bild) i slutet på maj 2018.

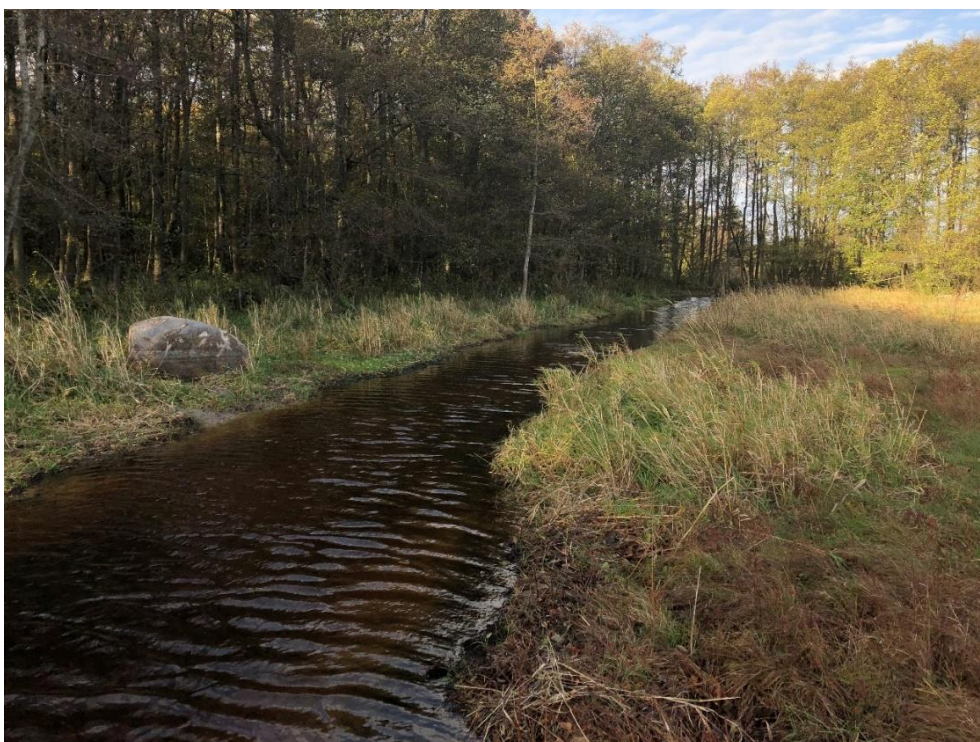
Fördelningsfåran är färdig och har börjat fyllas upp med vatten, senhöst 2018.

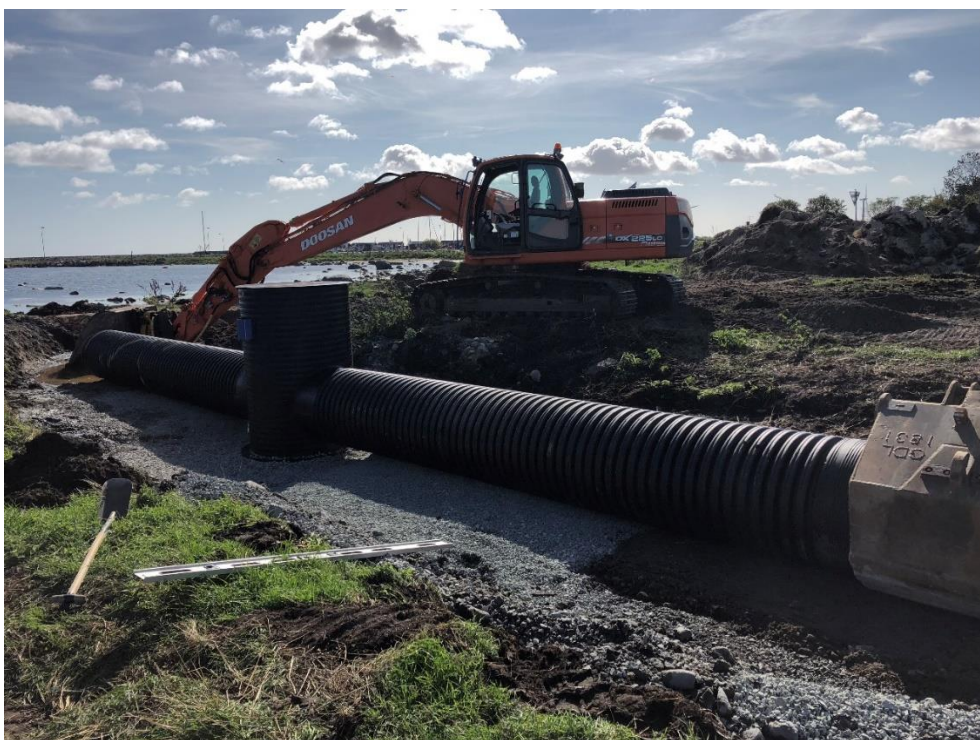
Regleringsmunken installeras strax uppströms diket utlopp.

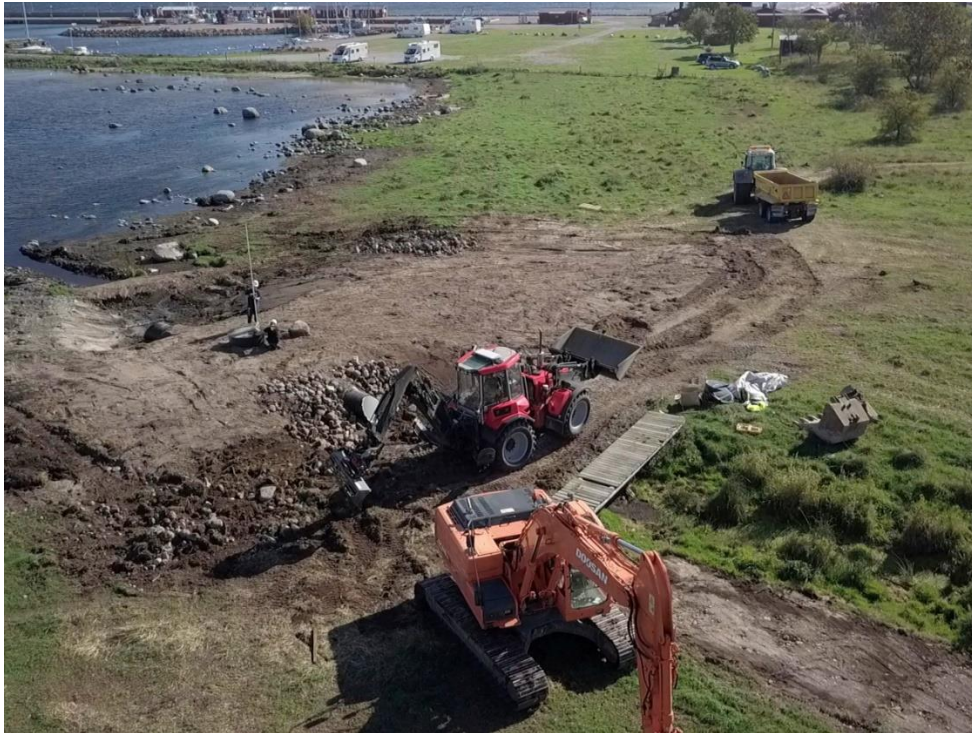
Regleringsmunken är på plats och erosionssäkras här med större natursten från båda håll. Här ses också träbron över den gamla dikesfåran, som sedan flyttades till det nya utloppet.

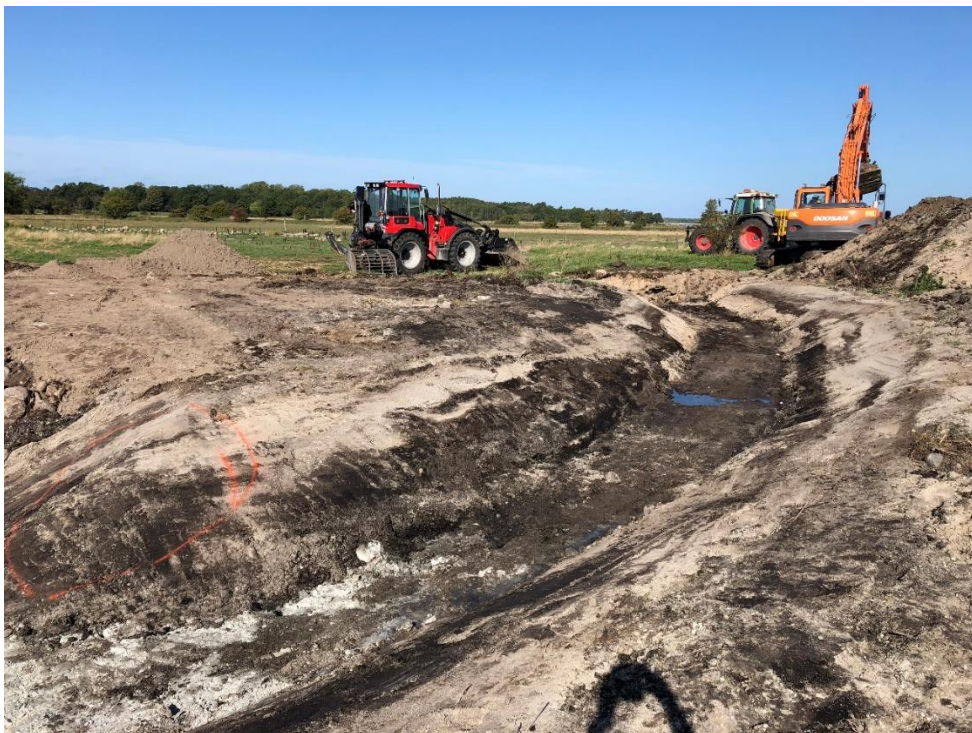
Arbetet med den nya utloppsfåran har just påbörjats.

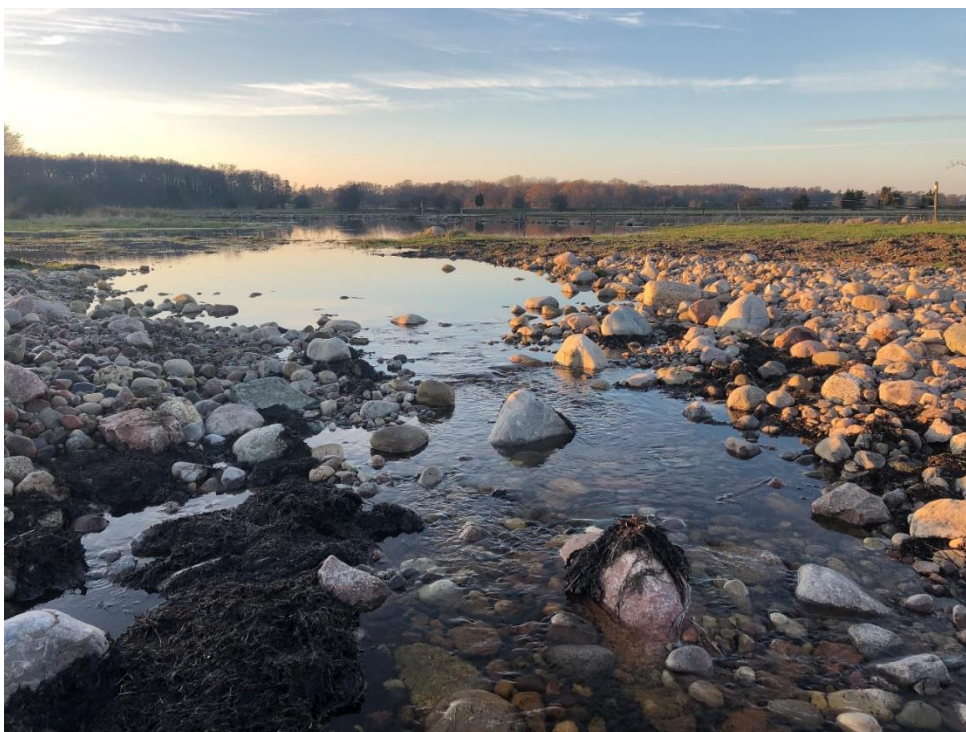
Utløppsfåran är färdigställd och i november hade vattnet börjat porla bland stenarna, Brokhål har återuppstått!

Det är ett antal moment innan fåran är klar. Geotextilduk placeras mellan den underliggande sanden och stenkross som packas, för att därefter övertäckas med natursten i olika fraktioner. Betongtröskelns placering är avvägd med centimeterprecision.

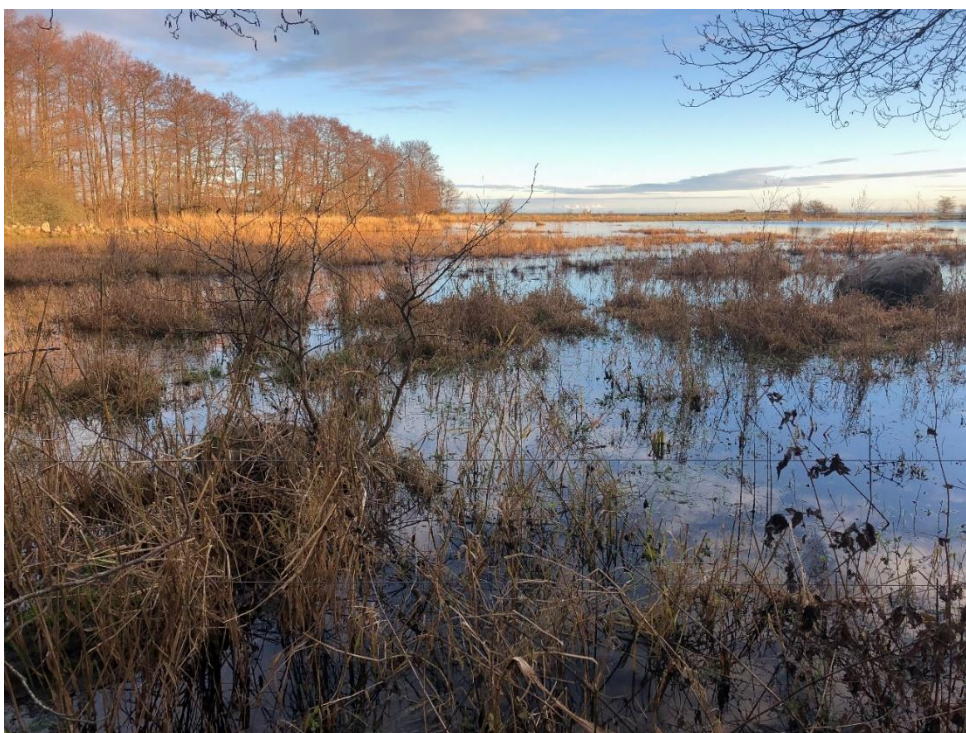
Området är nu åter en våtmark och erbjuder en mångfald av livsmiljöer för fiskar, fåglar, groddjur och insekter. Området söder om kanalen i december 2018.

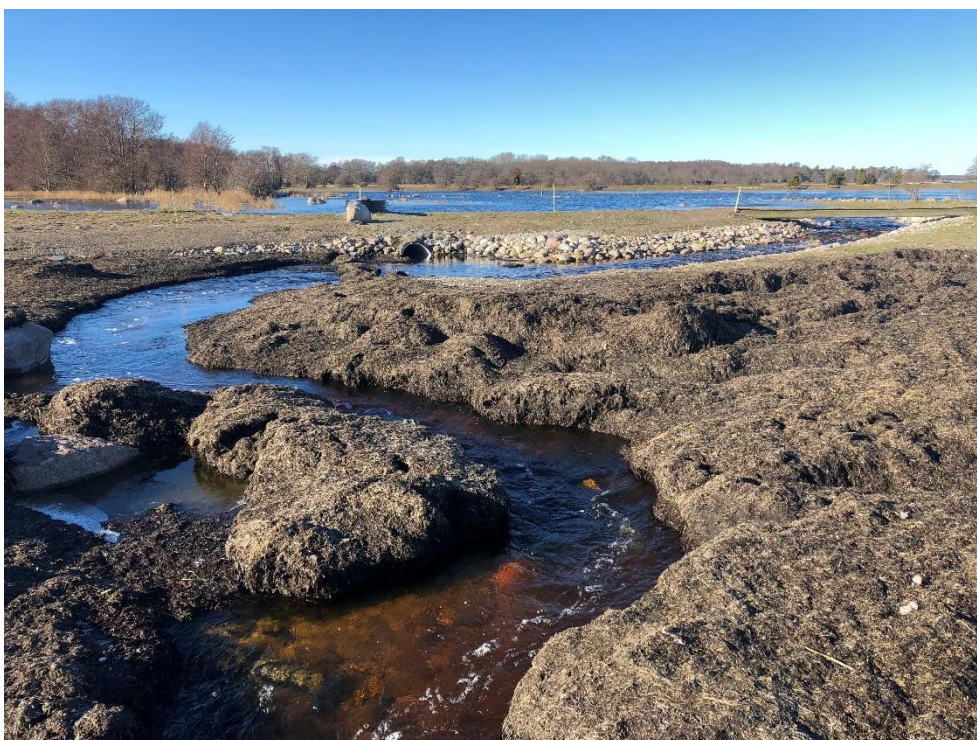
Utløppsfåran med Brokhål i bakgrunden, februari 2019. Vattnets väg genom tångbanken förändras från ett år till ett annat.

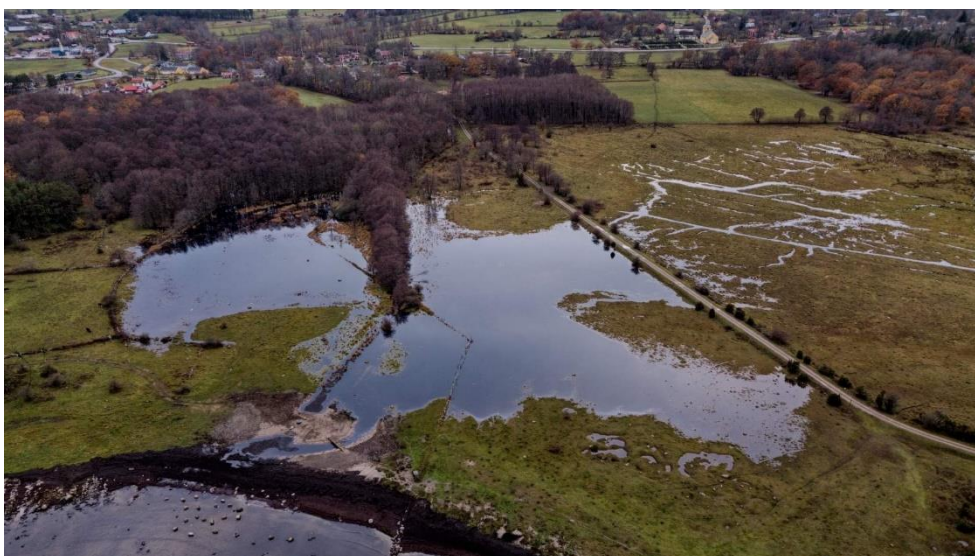
Flygbild över Brokhål, november 2018. Foto : Alexander Bjelkental

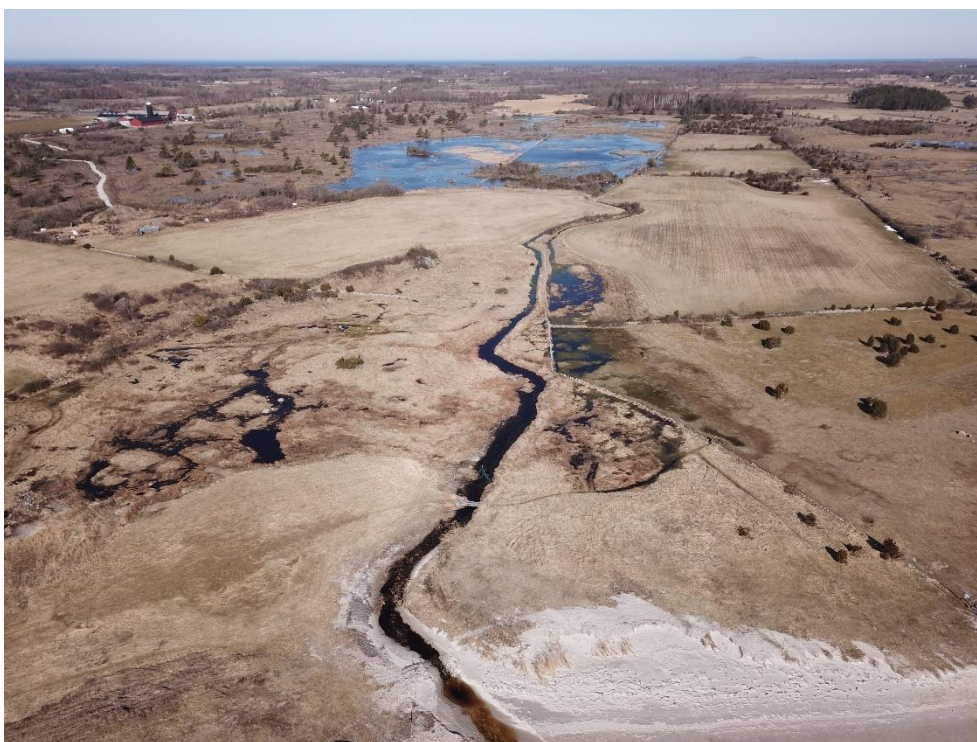
Utloppet (stranden i nederkant) vid Wikegård före åtgärd i april 2018. Våtmarksområdet som syns strax uppströms är Frönäs mar, där Borgholms kommun tidigare genomfört olika åtgärder. Foto: Alexander Bjelkendal

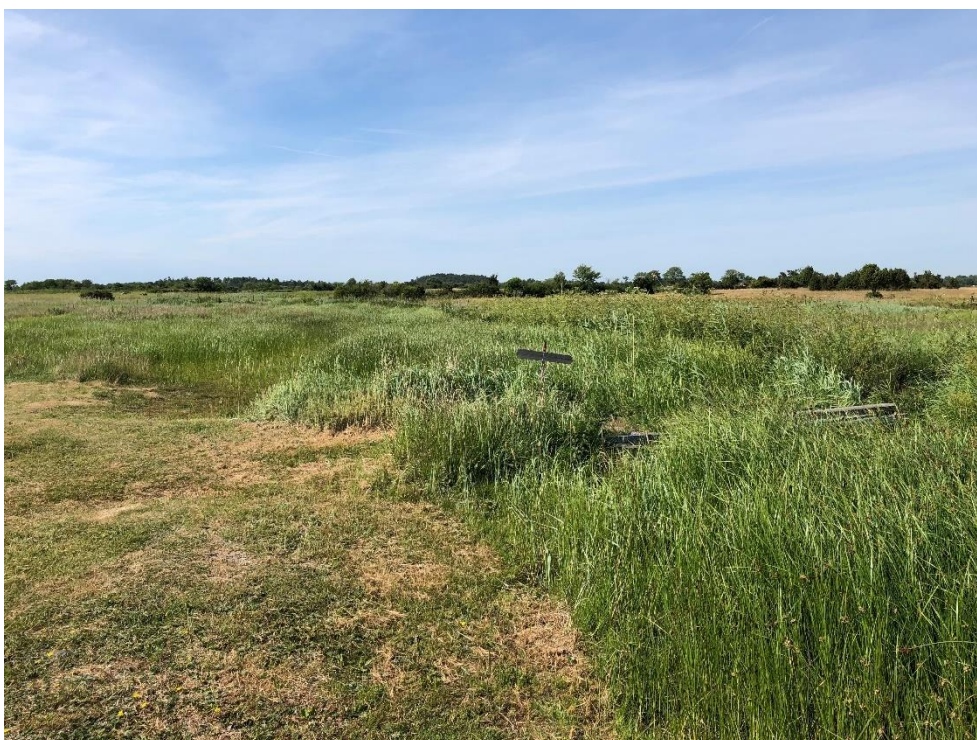
Bild från utloppet mot väster (uppströms) före åtgärd, sommaren 2018.

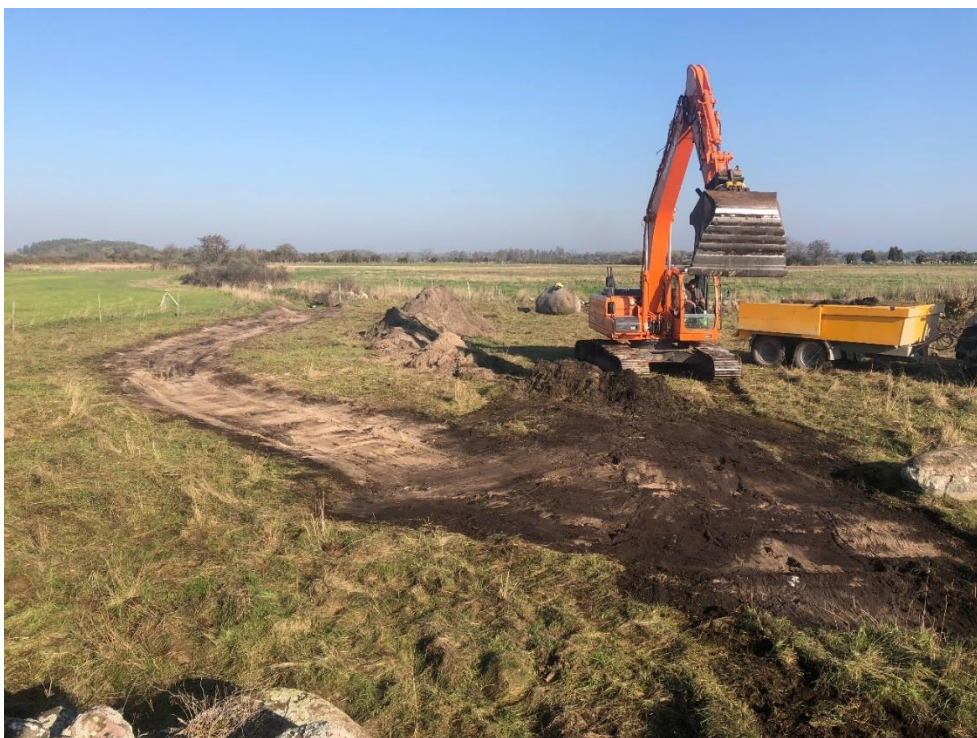
En grund fördelningsfåra (vid högflöden) tar sin form vid våtmarksområdets inlopp, oktober 2018.

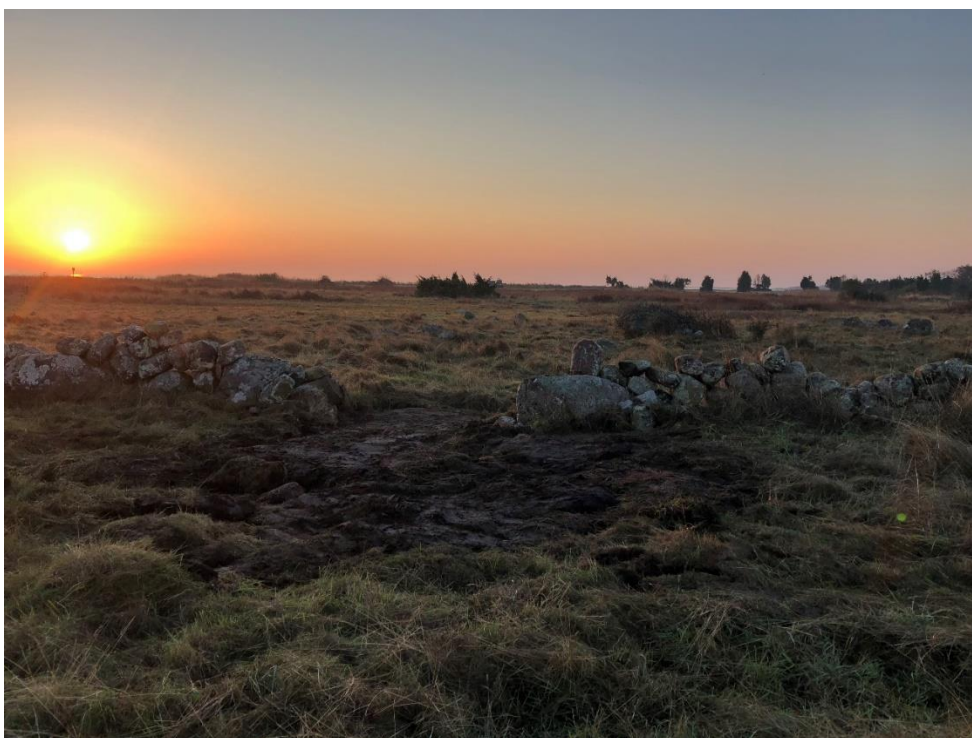
En öppning har skapats genom en av stenmurarna som genomkorsar området. Åtgärden syftar till att få en mer naturlig genomströmning av vatten och öka konnektiviteten. Stenarna placerades i ett större röse i utkanten av den blivande våtmarken.

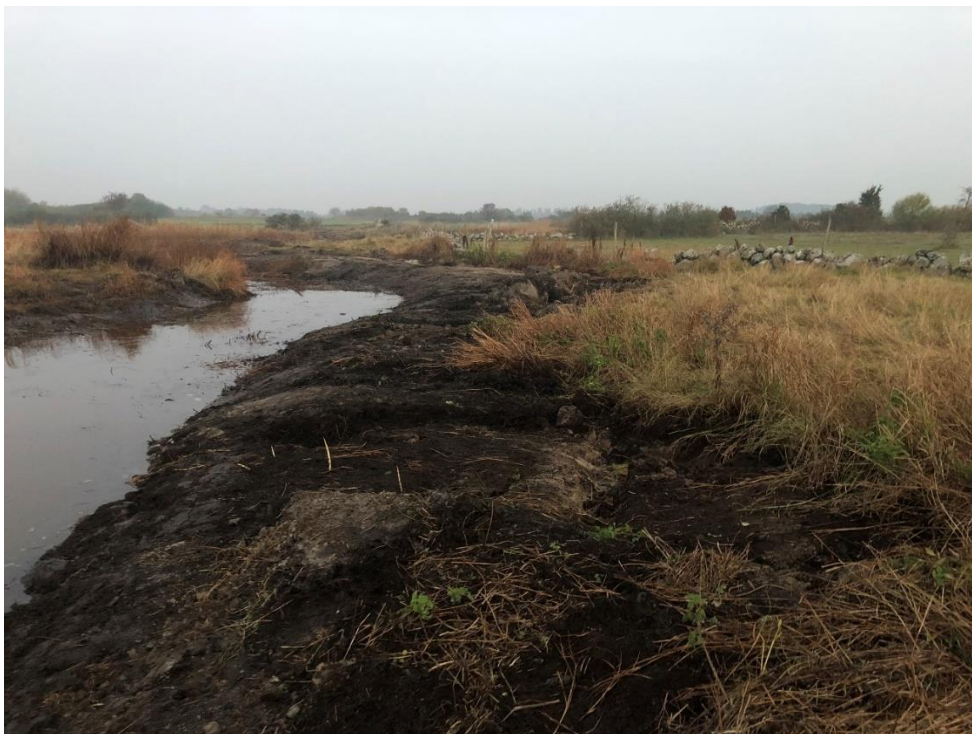
Dikesvallarna längs med diket avlägsnades...

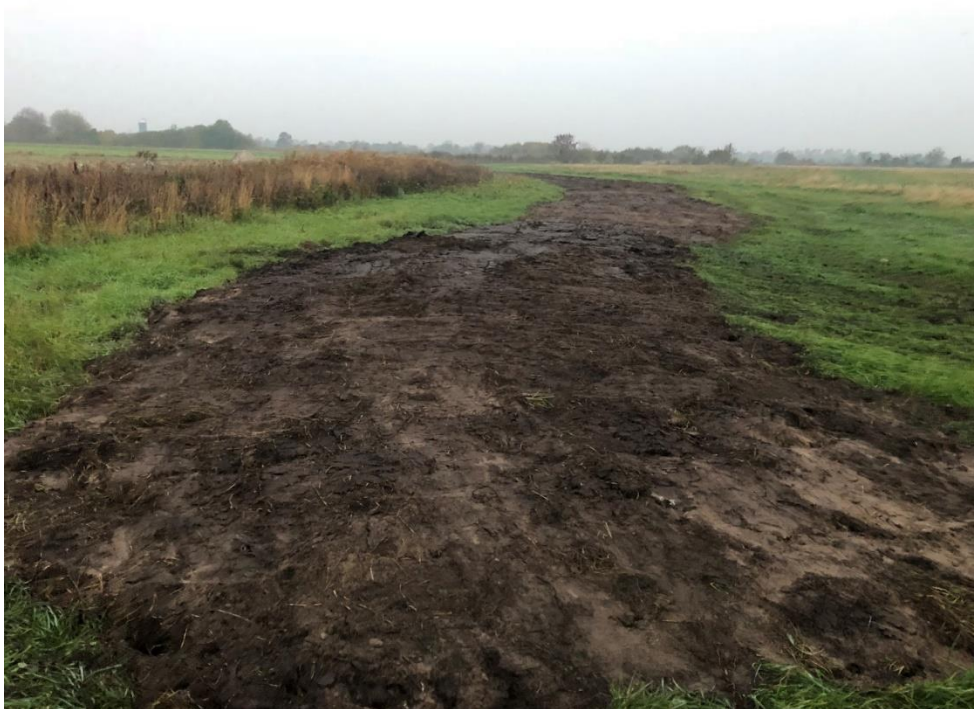
...och massorna från dikesvallarna kunde sedan användas för att höja marknivån på en angränsande åkermark.

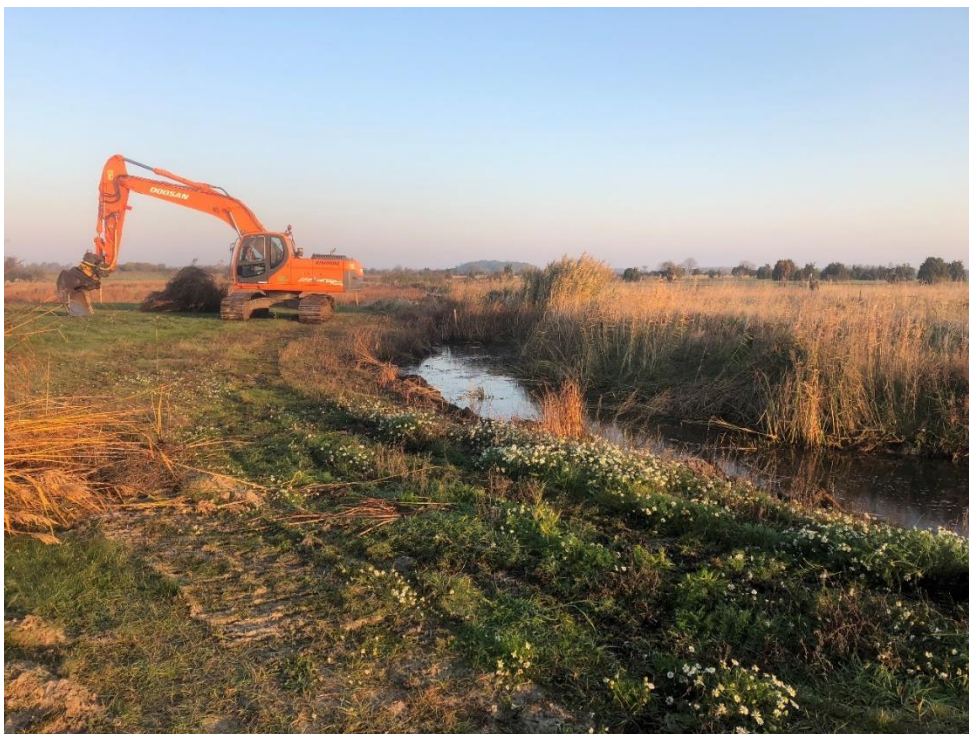
Arbetet med att återskapa en högre utloppströskel har just påbörjats i diket nedströms våtmarken.

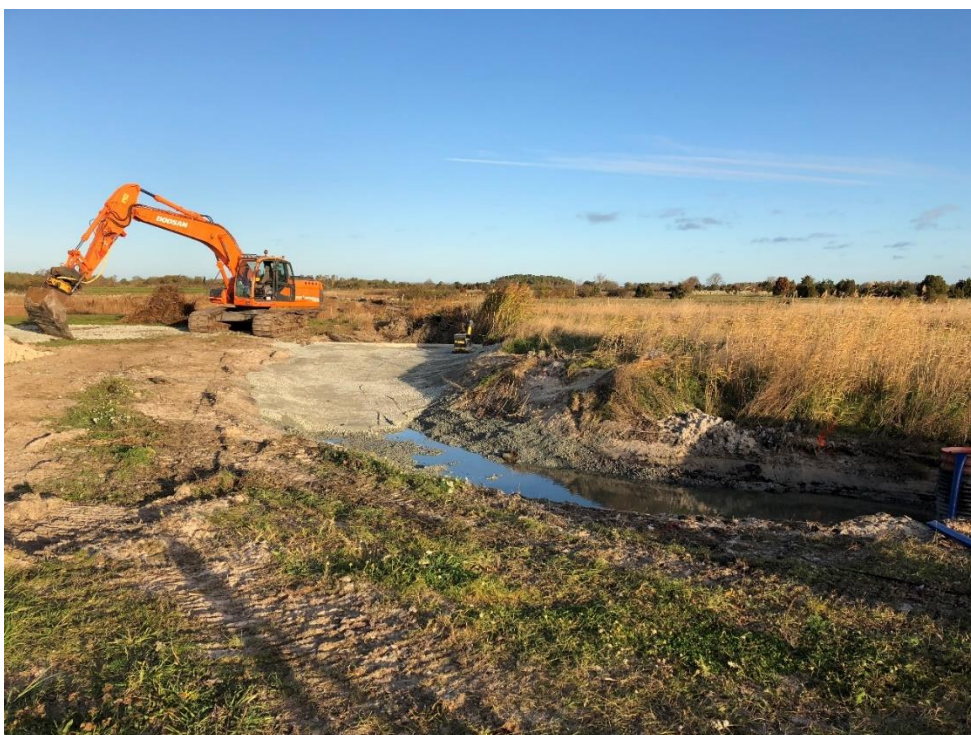
En betongtröskel placerades i diket strax under den tänka vattennivån och bäddades in i stenkross som packades väl.

Under hösten 2019 kompletterades föregående års restaureringsinsats genom att medelst gjutning höja upp betongfundamentet till de i anmälan angivna nivåerna. Ursprungligen lades betongfundamentet strax under dessa nivåer för att sedan packas över med kross och sten, enligt gängse metodik, men då lokaliseringen är så pass strandnära och utsatt för bland annat vågerosion från havet så beslutades det att höja fundamentet för att kunna garantera vattennivån och minska risken för att stenar ska kunna komma i rörelse och tröskeln påverkas.

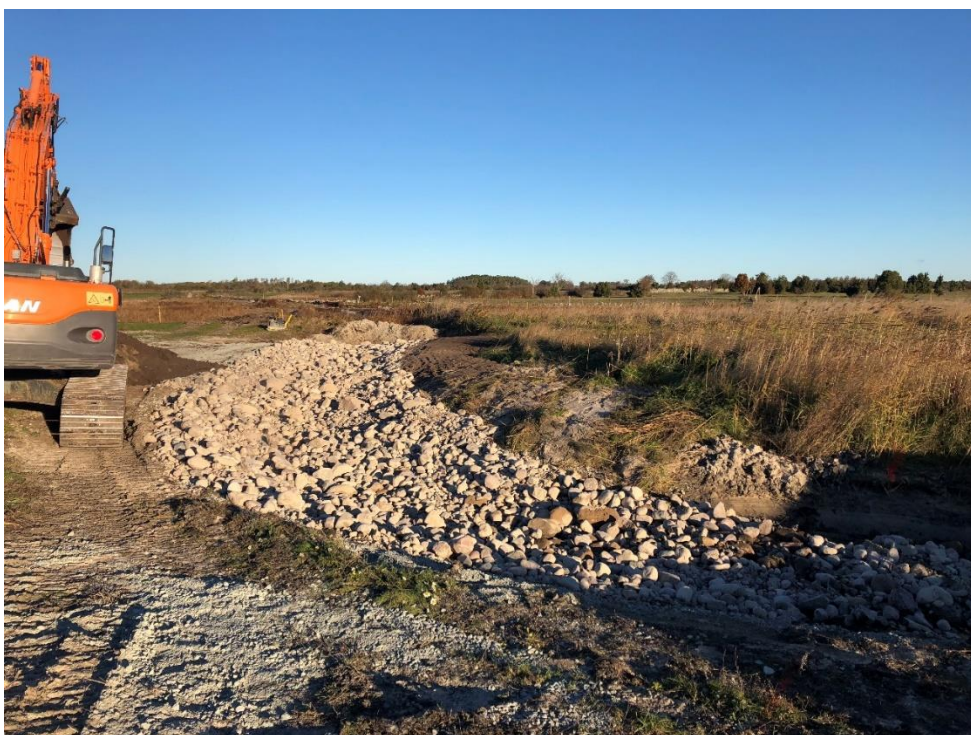
Ett ordentligt lager med natursten i olika storleksfraktioner fördelades i fåran.

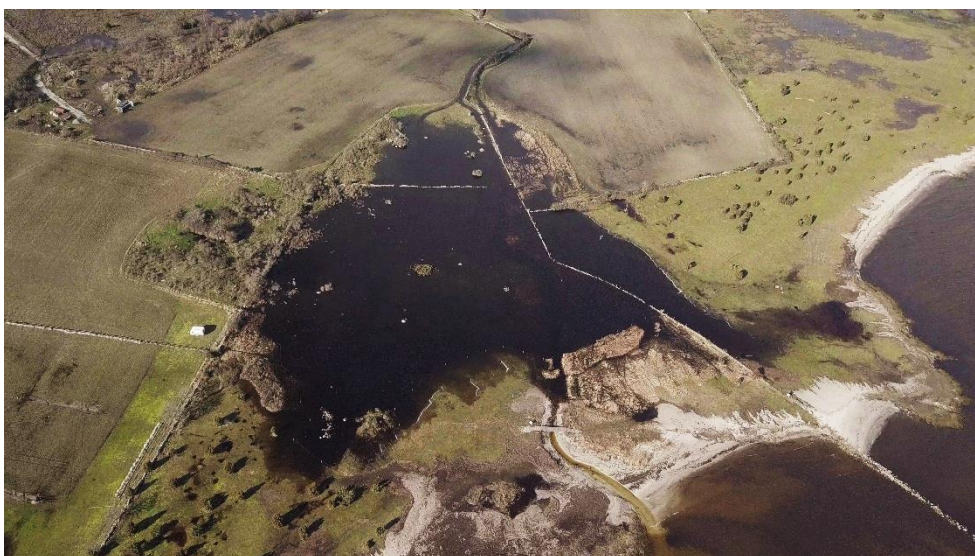
Wikegårds våtmark i april 2020. Foto: Alexander Bjelkental

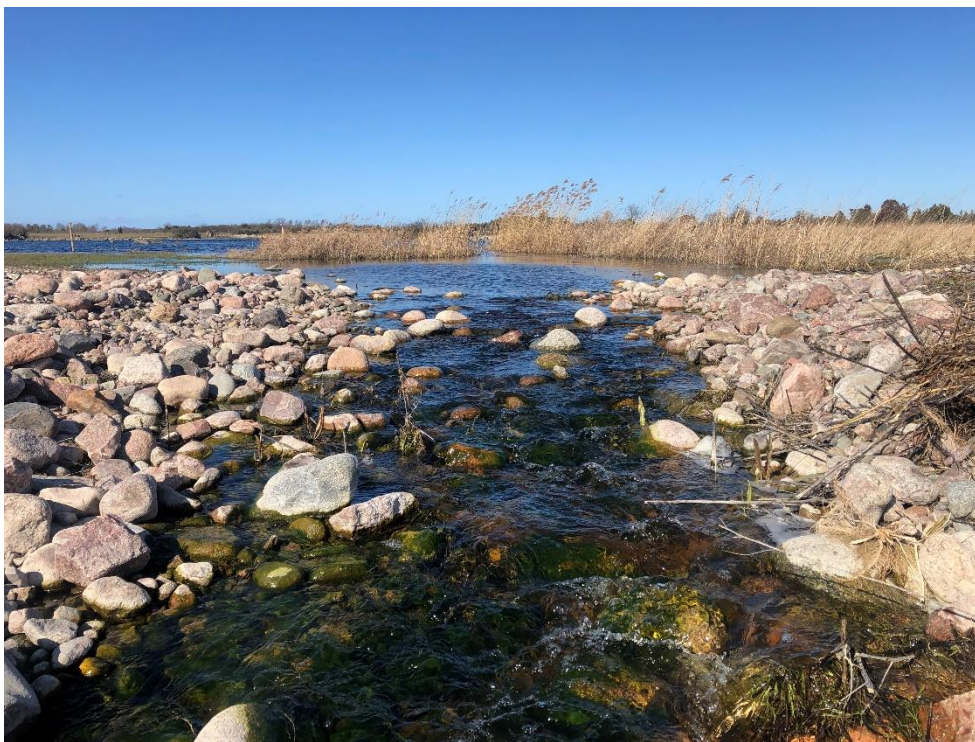
Vattnet rinner över tröskeln vid utloppet i mars 2020.

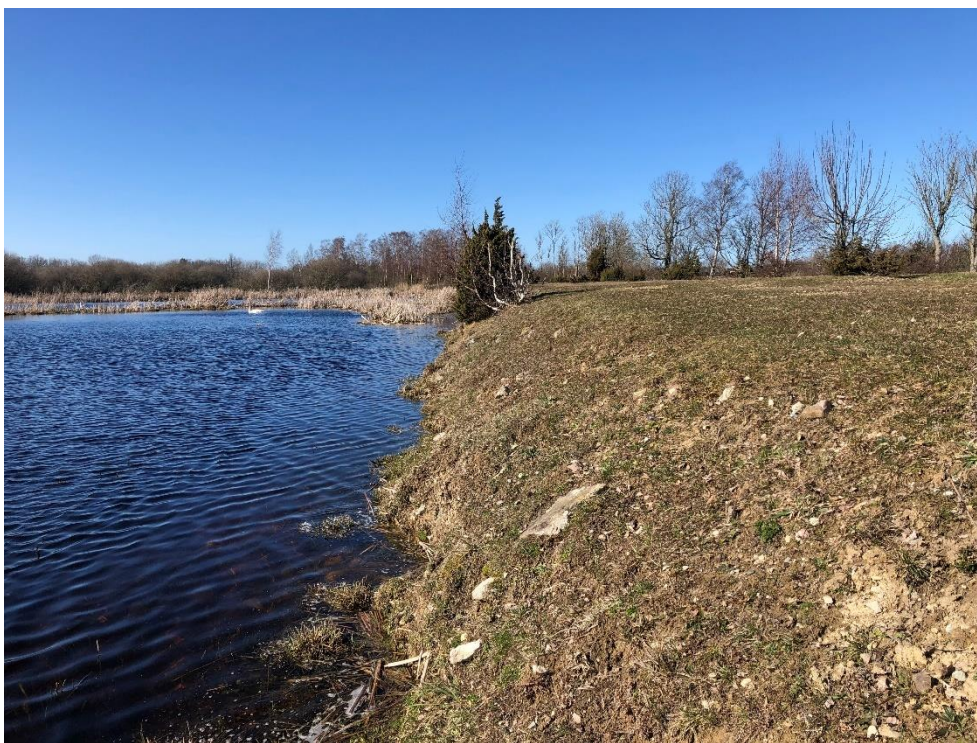
Den grävda dammen omgärdades före åtgärden av stora volymer schaktmassor som sluttade brant mot vattnet.

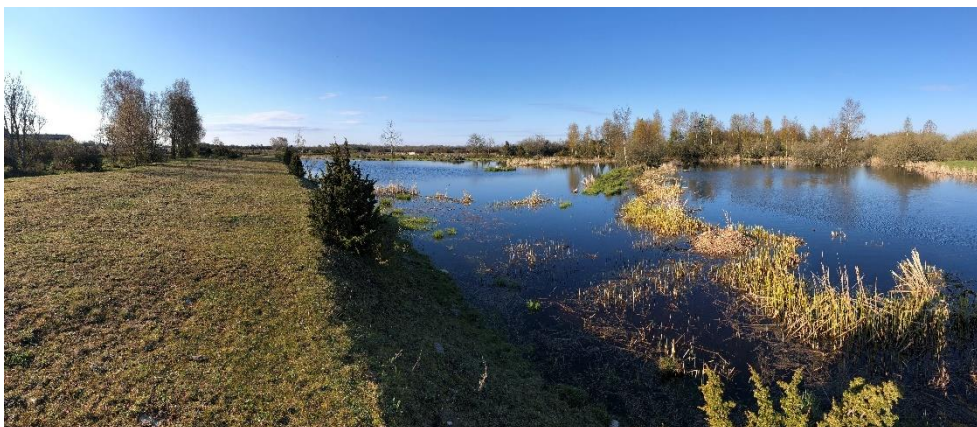
Samma plats som föregående bild men i motsatt riktning, mot våtmarkens utlopp. På båda sidor dammen fanns schaktmassor, de till höger i bild helt trädbevuxna.

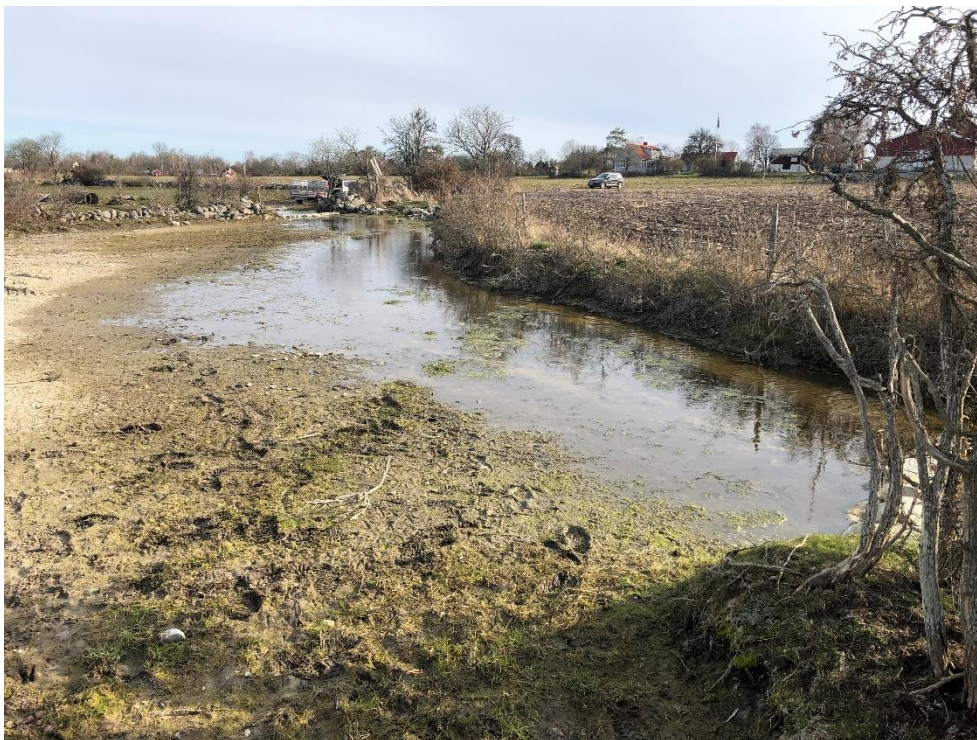
Ett hundratal meter nedströms Frönäs mosse var kanalen rensad och ena kanalsidan helt bortskrapad längs med hällen, vilket fick vattnet att breda ut sig och tidigt på våren bli mycket grunt och svårpasserbart för fisk. Mitten på april 2021.

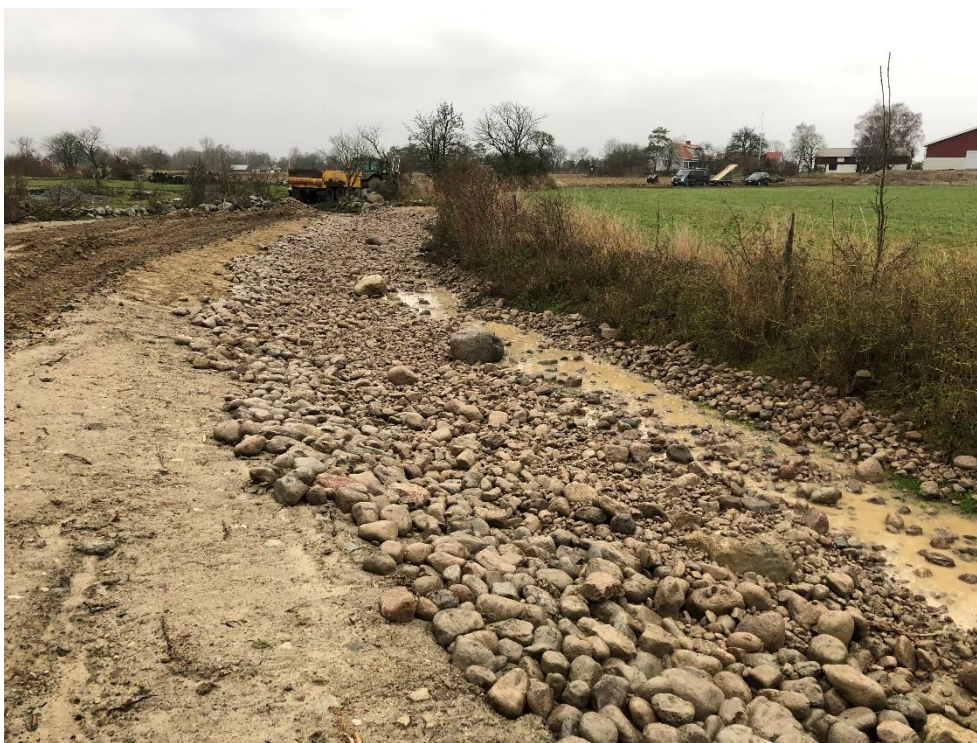
Här har jord (från tidigare schaktmassor vid våtmarken) lagts upp för att återskapa kanalsidan, därefter har natursten placerats ut för att en mer naturlig bäckmiljö där vattnet koncentreras vid lägre flöden, hösten 2021.

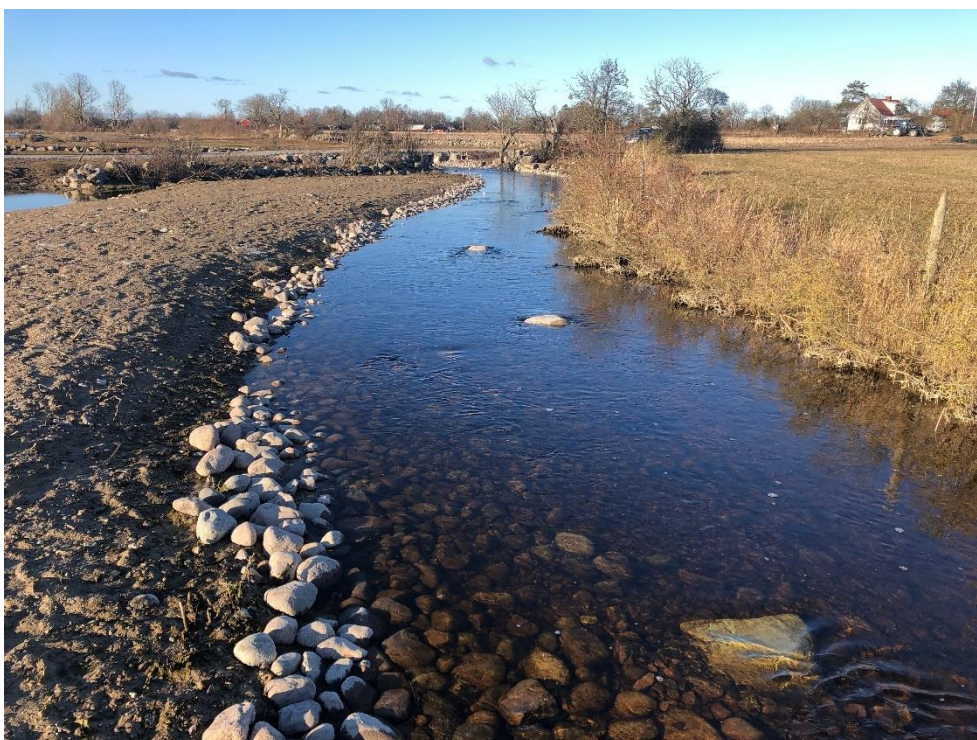
Fåran uppfylld i början på mars 2022.

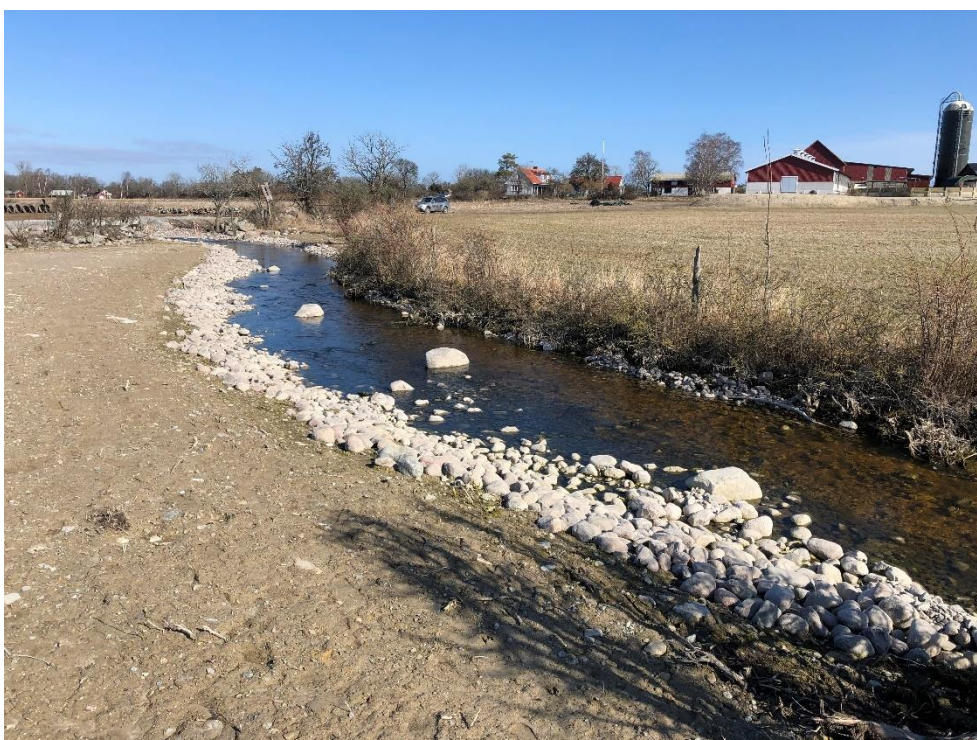
Bara ett par veckor senare har flödet minskat betänkligt, mars 2022 var rekordtorr utan en endaste millimeter nederbörd på stora delar av ön (och som synes inte heller någon snösmältning).

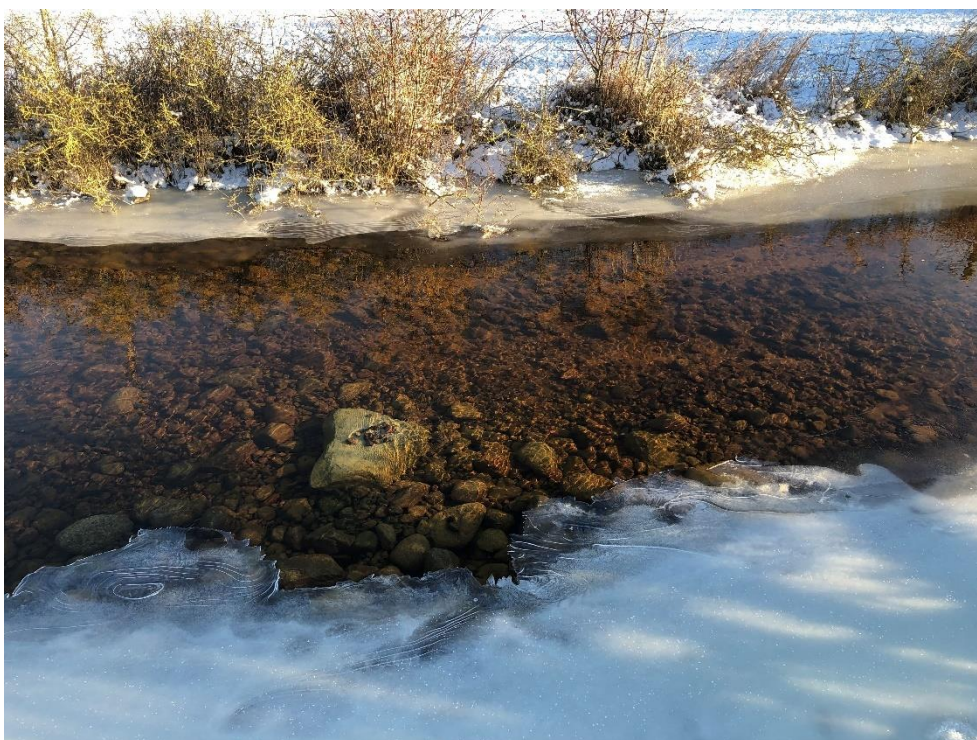
En blick ner i den återskapade bäckfåran, en miljö som kommer ge goda förhållanden för såväl fiskar som andra vattenlevande organismer.

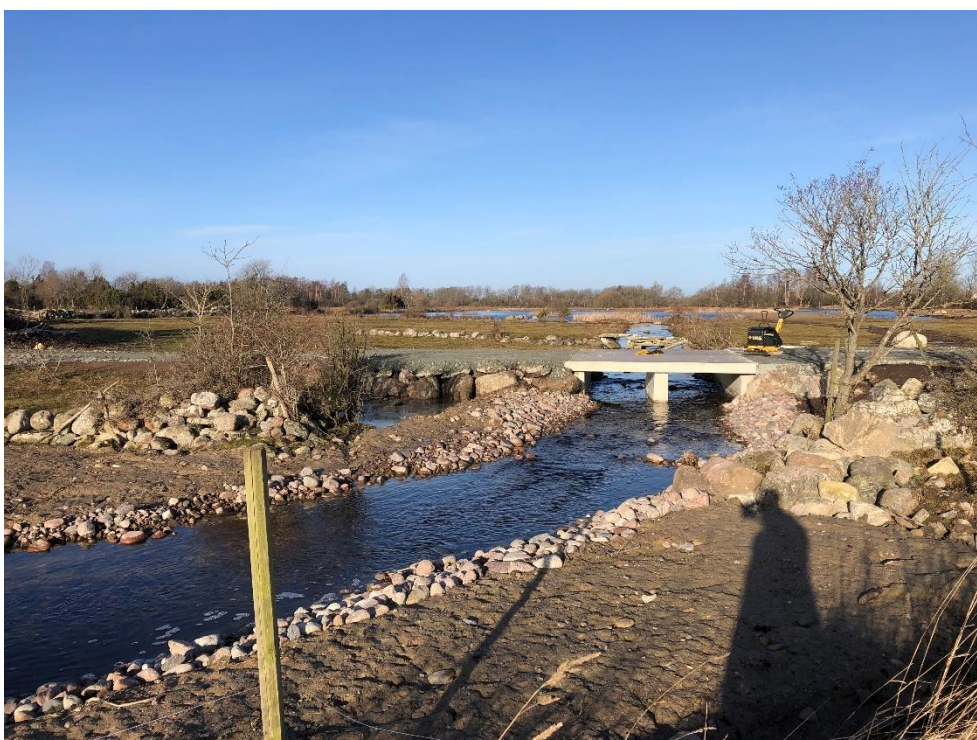
Den återskapade bäckfåran ansluter till den nyanlagda bropassagen, där jordbruksfordonen tidigare körde ner och korsade den med tiden allt bredare fåran. I bakgrunden syns Frönäs mosse.

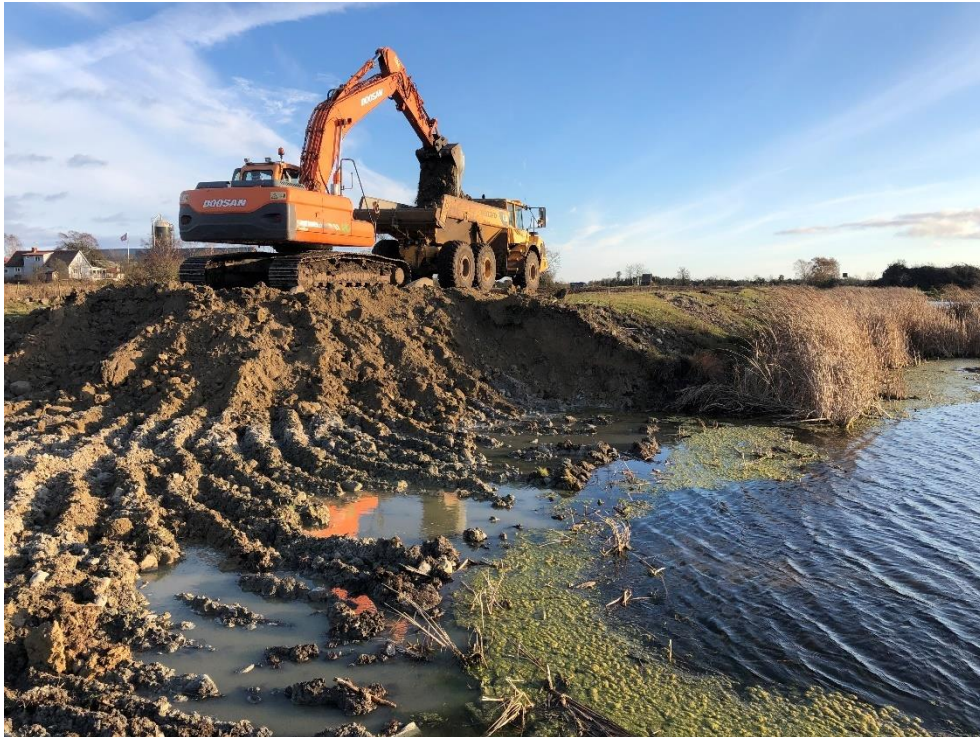
I september 2021 påbörjades arbetet med att gräva bort de femtusén kubikmeter schaktmassor som likt limpor låg runt dammen i den nedre delen av våtmarksområdet. Massorna användes sedan som markförbättring på två närliggande åkrar.

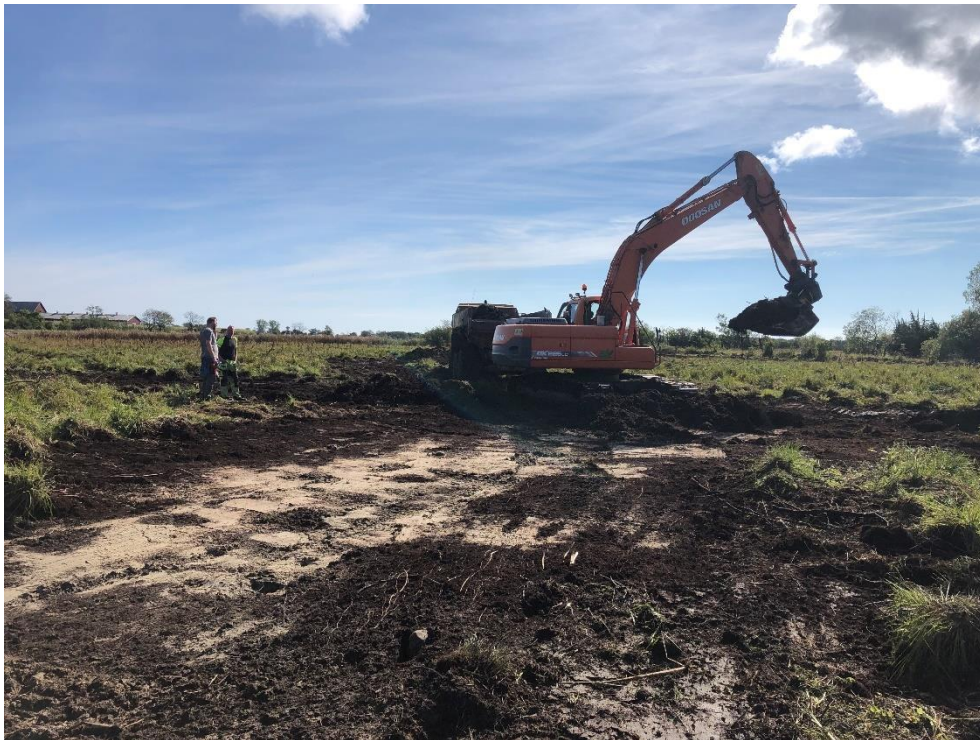
Ute i våtmarken röjdes stora videbuskage bort med rötterna och där dessa stått skapades flacka slänter mot omgivande mark.
