# Ölandsvatten

RESTAURERING AV ÖLÄNSKA VÅTMARKER

Slutrapport

Statligt naturvårdsprojekt (LONA) 2018–2022

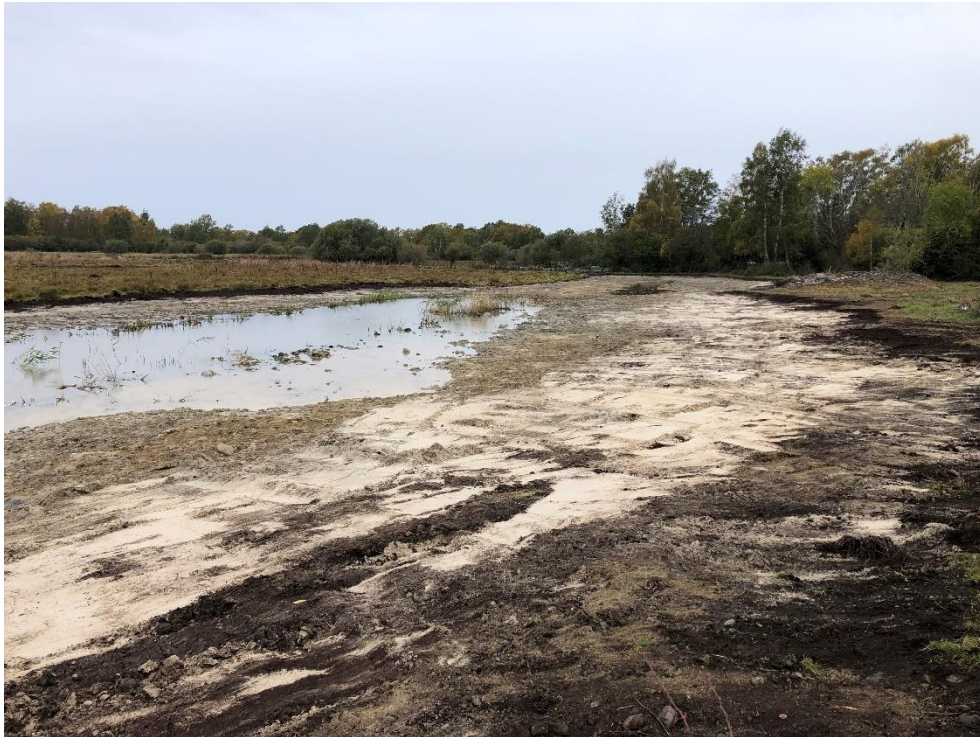
Schaktmassorna har helt avlägsnats och en flack strand ner mot den äldre grävda delen har skapats. Med tiden kommer vegetationen vandra ner mot vattnet och olika typer av växter kommer etablera sig längs den grunda strandzonens olika partier, beroende på dränkningsgrad och -varaktighet.

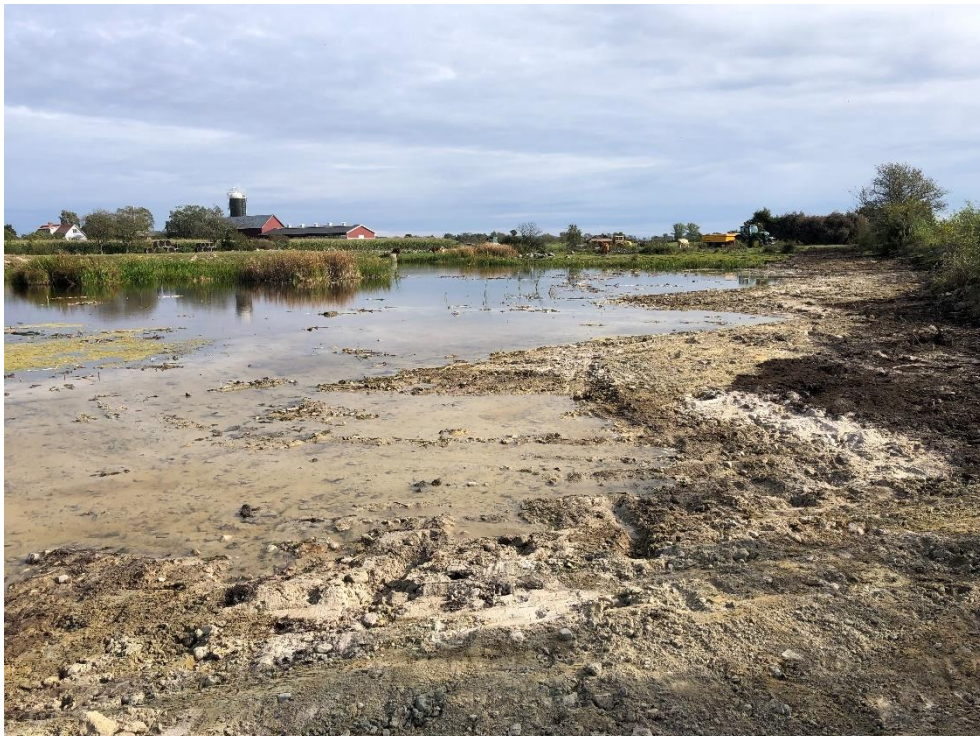
De trädbevuxna schaktmassorna har här avlägsnats längs dammens södra strand, oktober 2021. Nu väntar vi på vegetationens etablering.

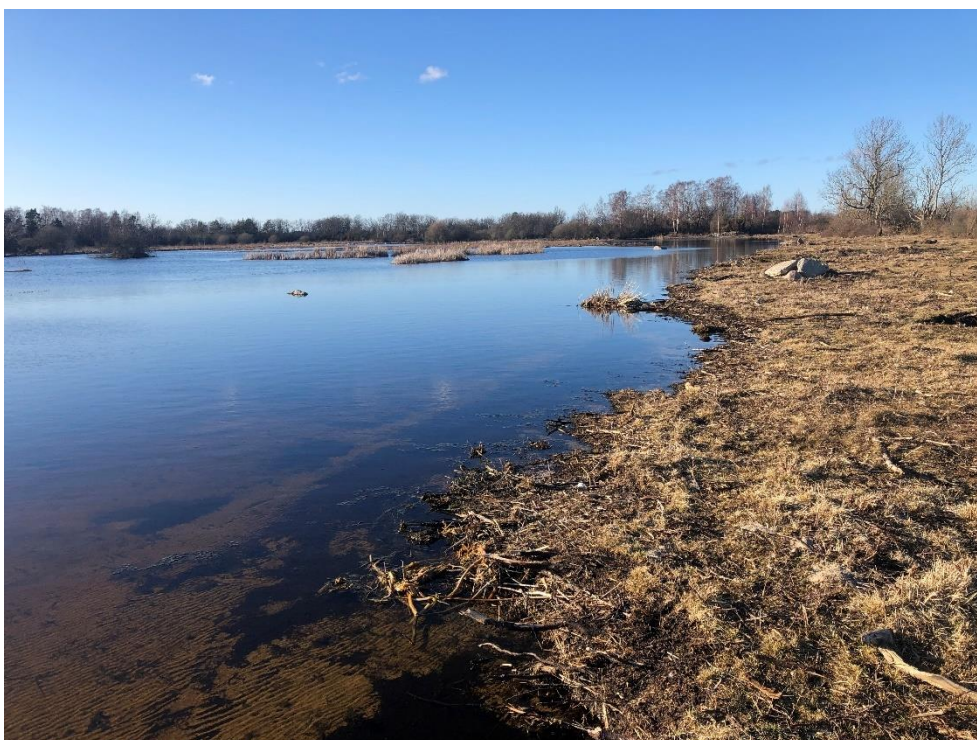
Större delen av vattnet som syns på denna bild är den nyskapade, grunda strandzonen som nu är vattenfylld och tidigare utgjordes av schaktmassor.

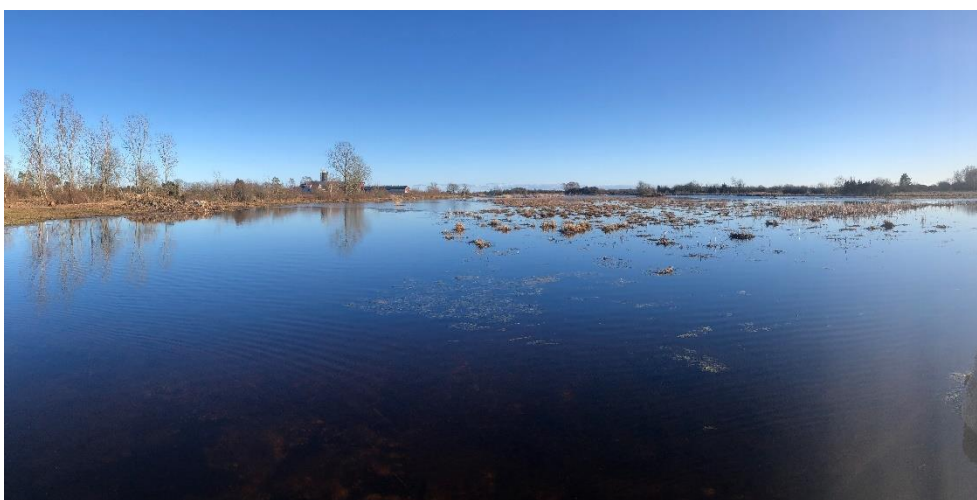
Frönäs mosse efter åtgärd i mars 2022 - åter en vidsträckt, öppen öländsk myrmark!

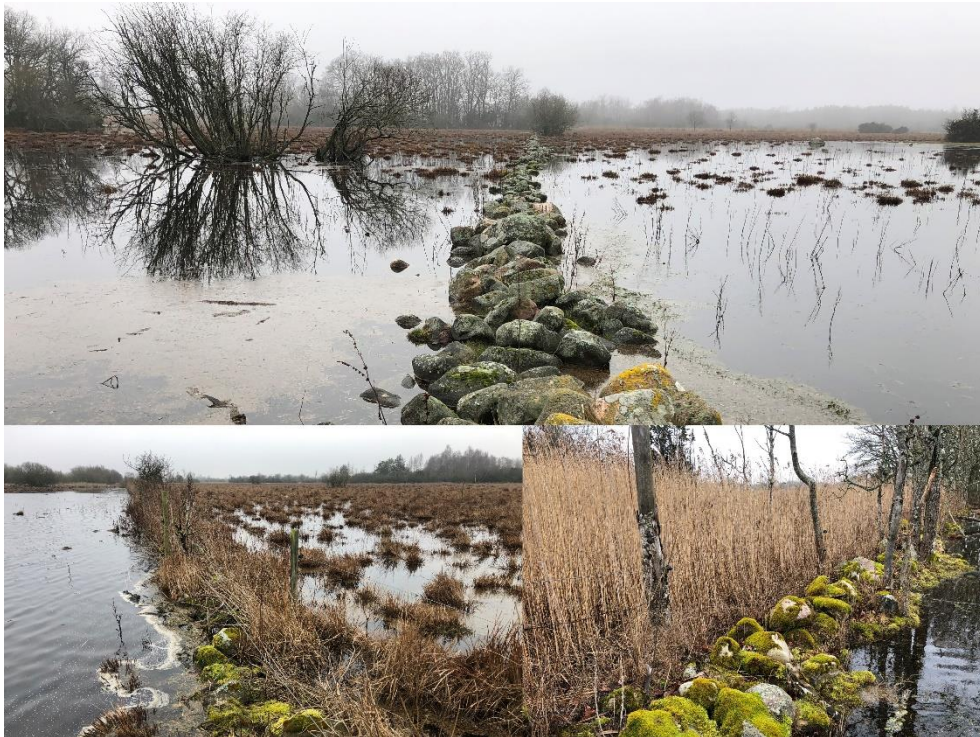
Exempel på de stenmurar som genomkorsade våtmarken och på ett onaturligt sätt riskerade att både stänga inne och stänga ute till exempel fisk.

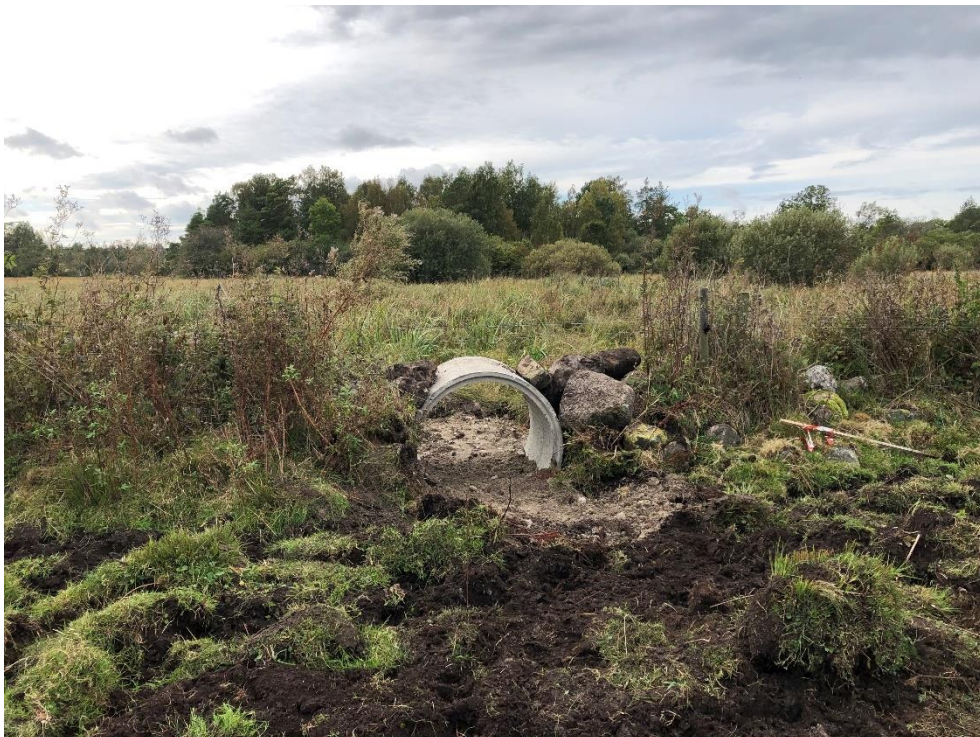
Ett tjugotal öppningar skapades i murarna, vilket nu gör att fisk under våren kan simma fritt inom hela våtmarksområdet.

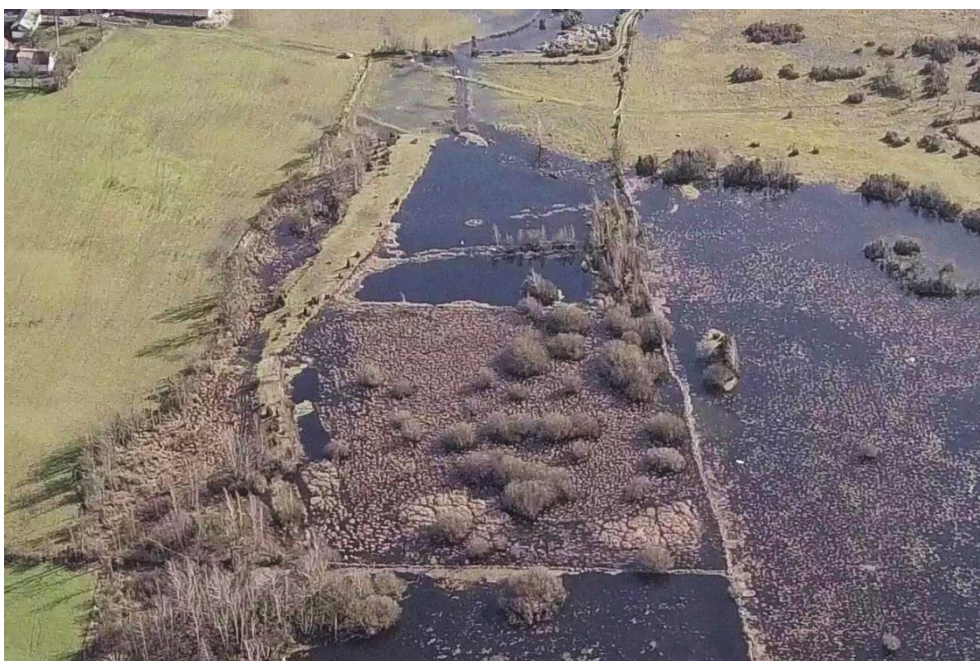
De nedre delarna av Frönäs mosse fotograferat från väster före åtgärd, våren 2021. Foto: Alexander Bjelkental

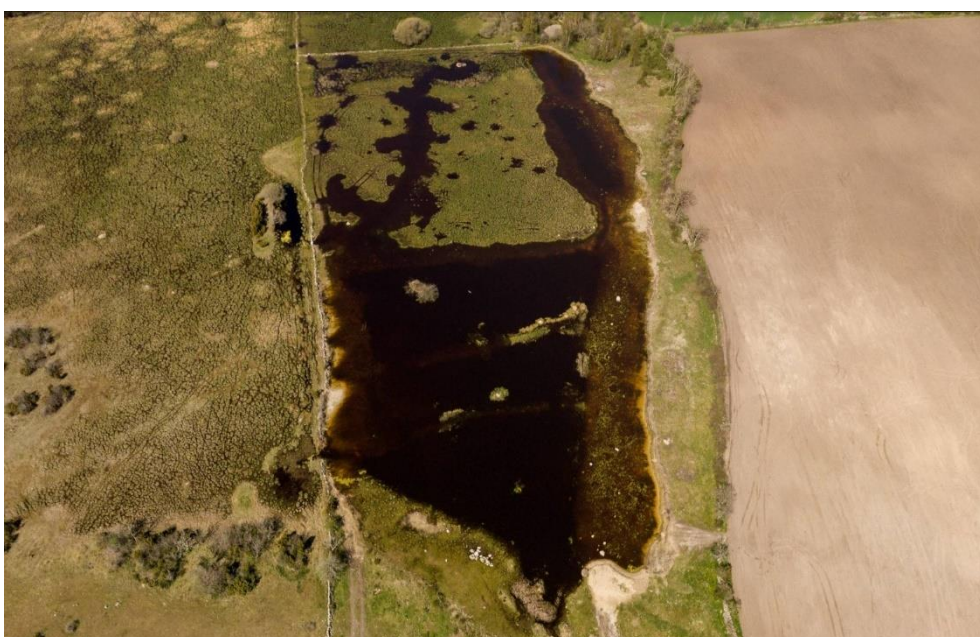
Samma område som föregående foto men från öster, med utloppet i nederkant. Grunda strandzoner omgärdar dammen och träd och buskar ute i våtmarken är nu borttröjt. Foto: Alexander Bjelkental

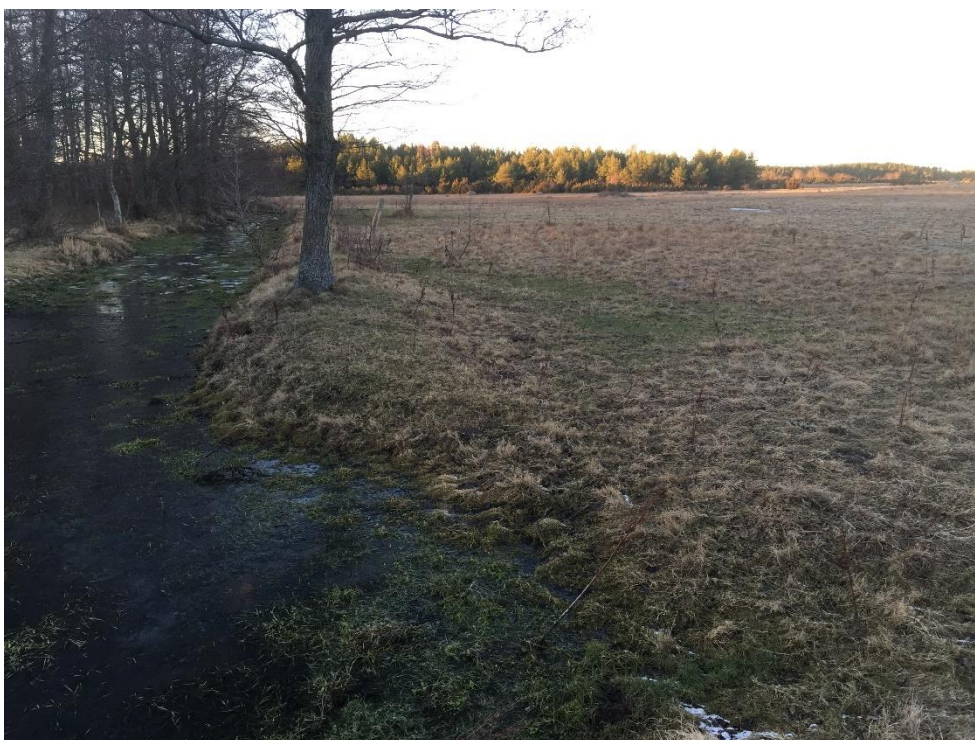
Norra delen av Hyllekärr före åtgärd (februari 2016), Förakanalen till vänster i bild.

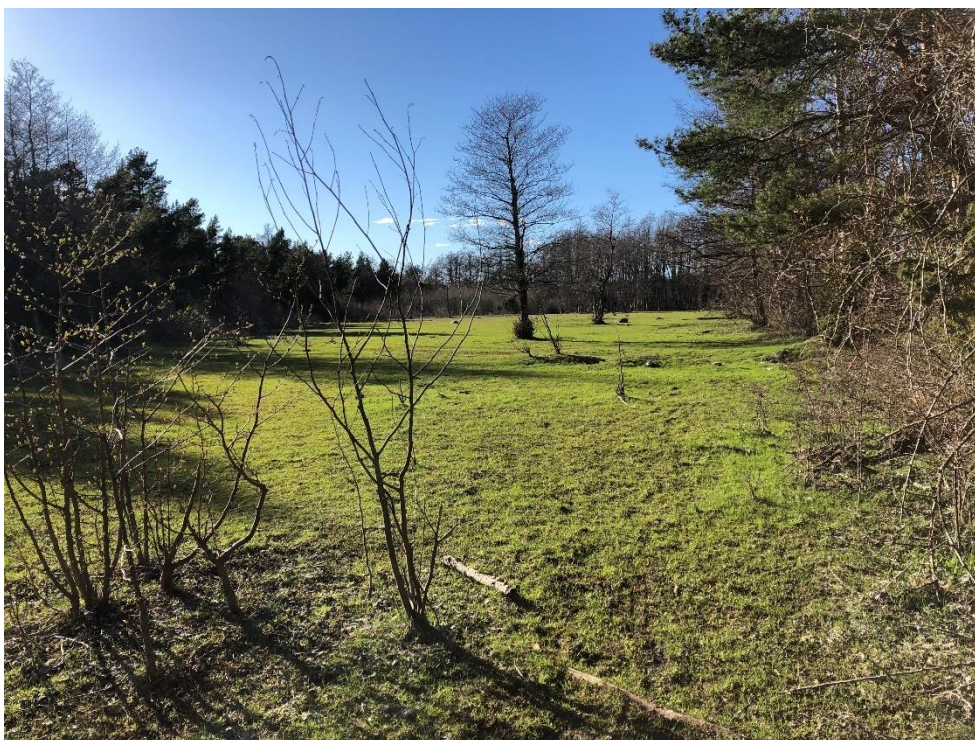
Södra delen av Hyllekärr var helt avsänkt tidigt på våren före åtgärd, här i april 2018. Förakanalen längs med träddridån till höger i bild.

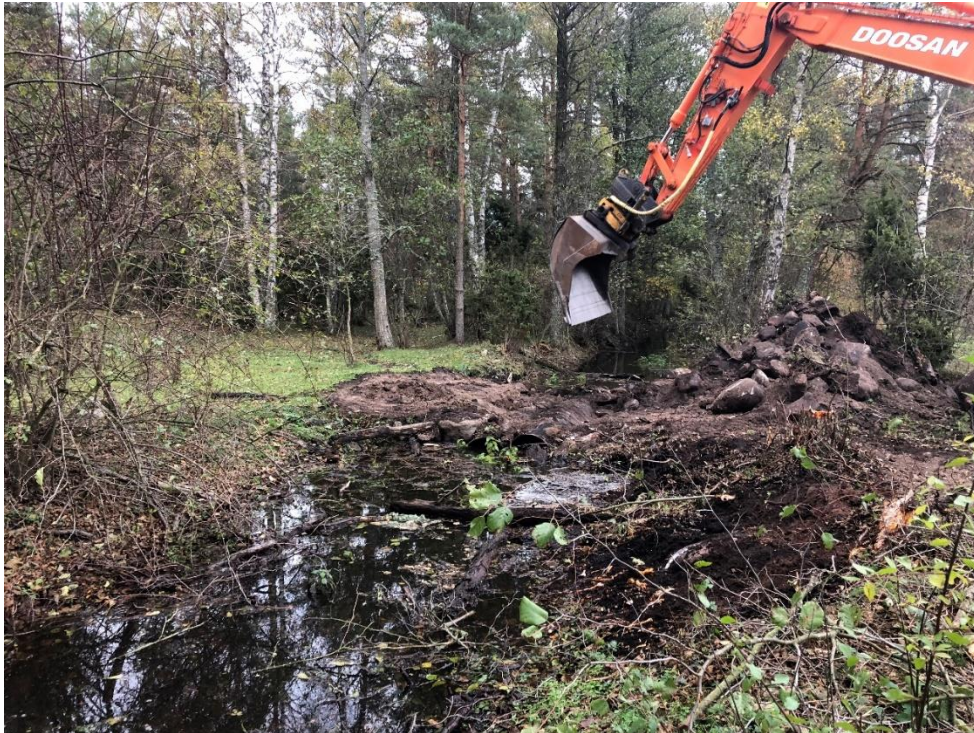
Trummorna i diket grävdes upp för att ersättas med en regleringsmunk med samma kapacitet, november 2018.

Åtgärderna vid Hyllekärr bestod av att ersätta två befintliga mindre trummor med en större, reglerbar munk i diket vid våtmarkens utlopp samt att skapa en naturligt utformad tröskel och utloppsfåra. Samtidigt förstärktes den skogsväg som tidigare korsade diket över trummorna, så att markägaren liksom tidigare här ska kunna ta sig över diket för till exempel skogsbruk. Hela Hyllekärr betas av köttdjur som här finner ett frodigt bete långt in på sommaren.

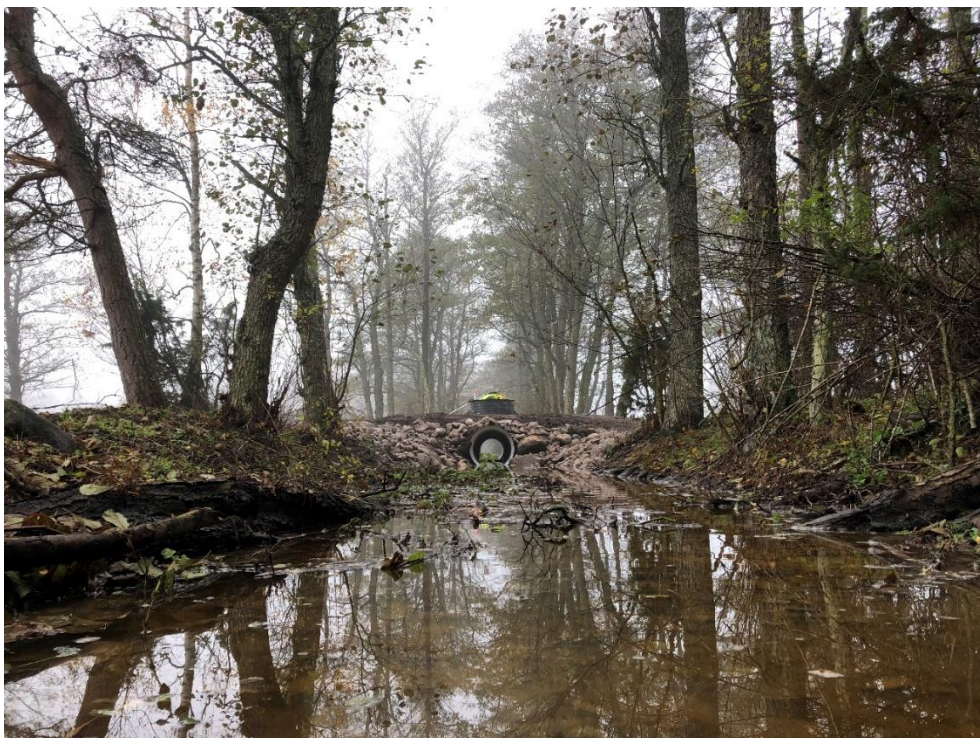
Regleringsmunken är på plats och har ersatt de två mindre trummorna vid passagen över kanalen.

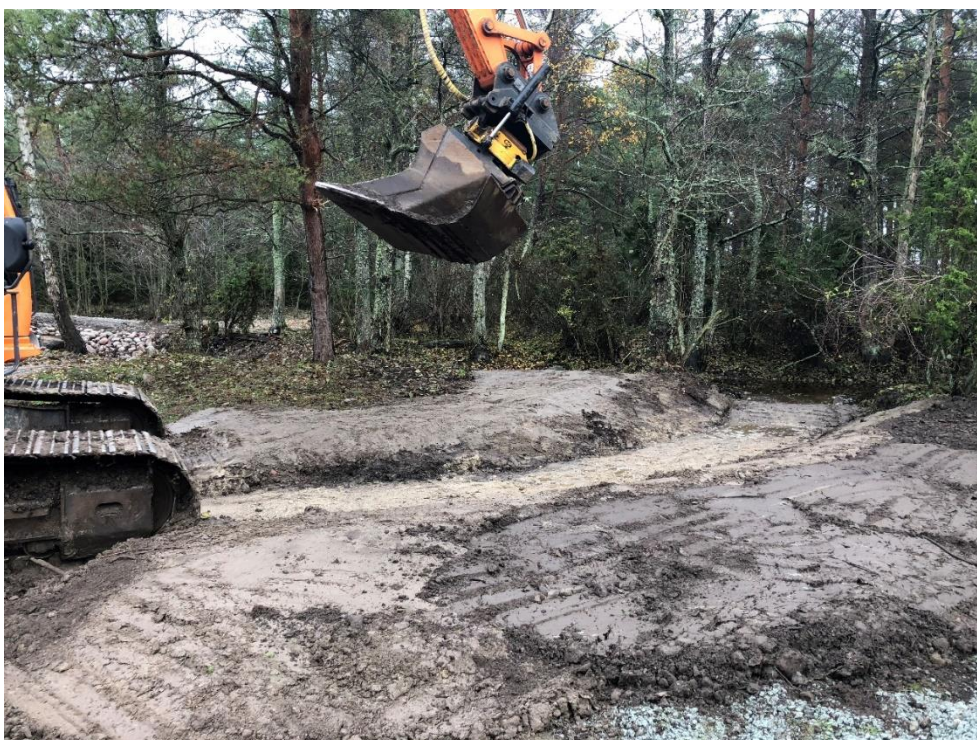
Det som ska komma att bli den nya utloppsfåran från Hyllekärr formas och ansluter till Förakanalen.

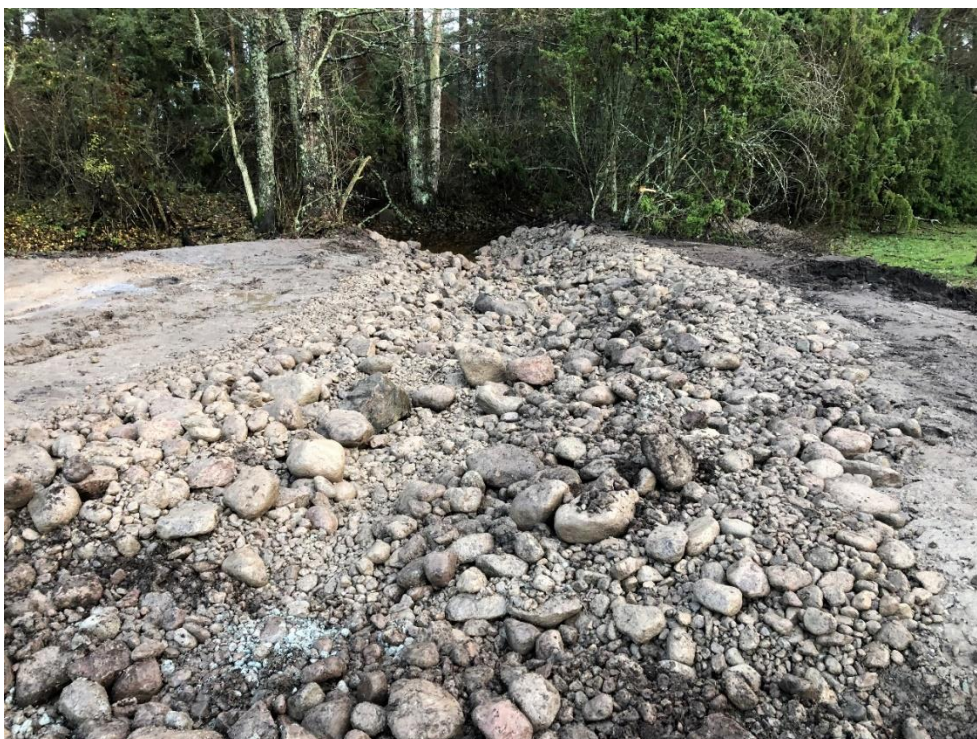
Utløppsfåran är klar, här kommer vattnet att rinna ut i Förakanalen och vidare mot Vässby fjärd när Hyllekärr återfår en mer naturlig vattenregim.

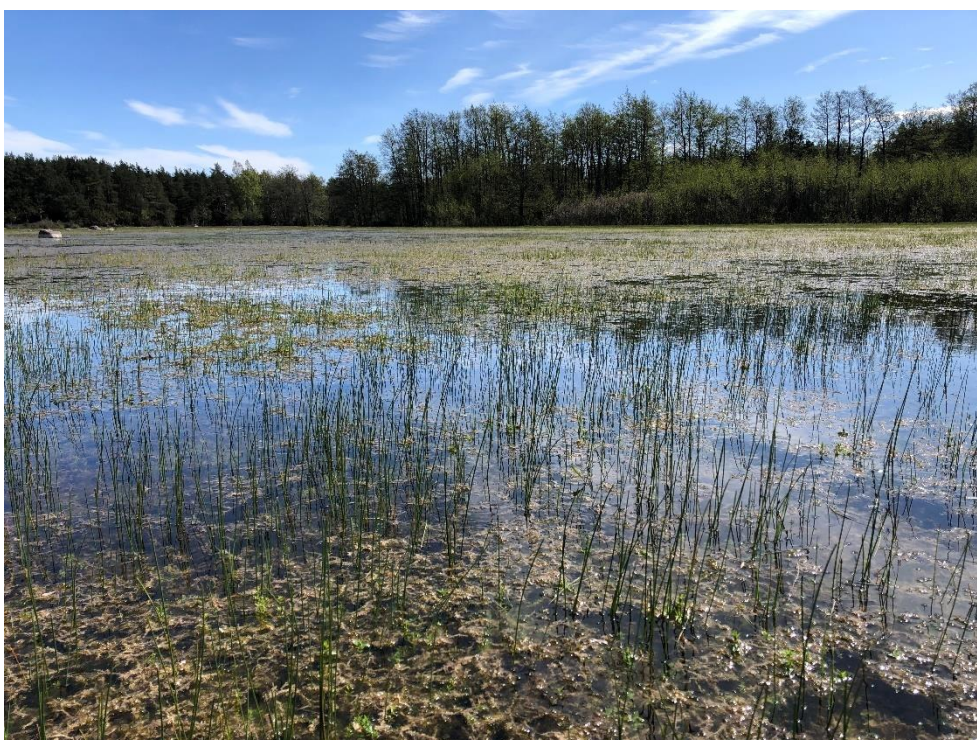
Vy över Hyllekärr i maj 2020. Flera vårar har en hög näringsbelastning med kraftig tillväxt av fintrådiga alger kunnat noteras i Hyllekärr.

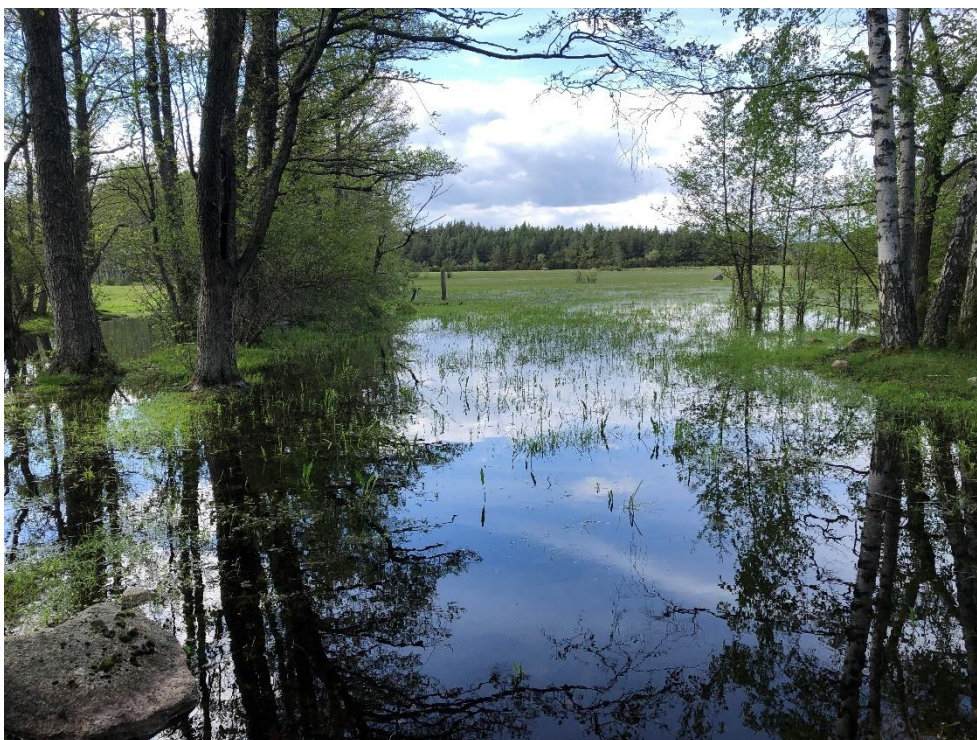
Vybild från slutet av maj med Förakanalen till vänster i bild (jämför med före-fotot).

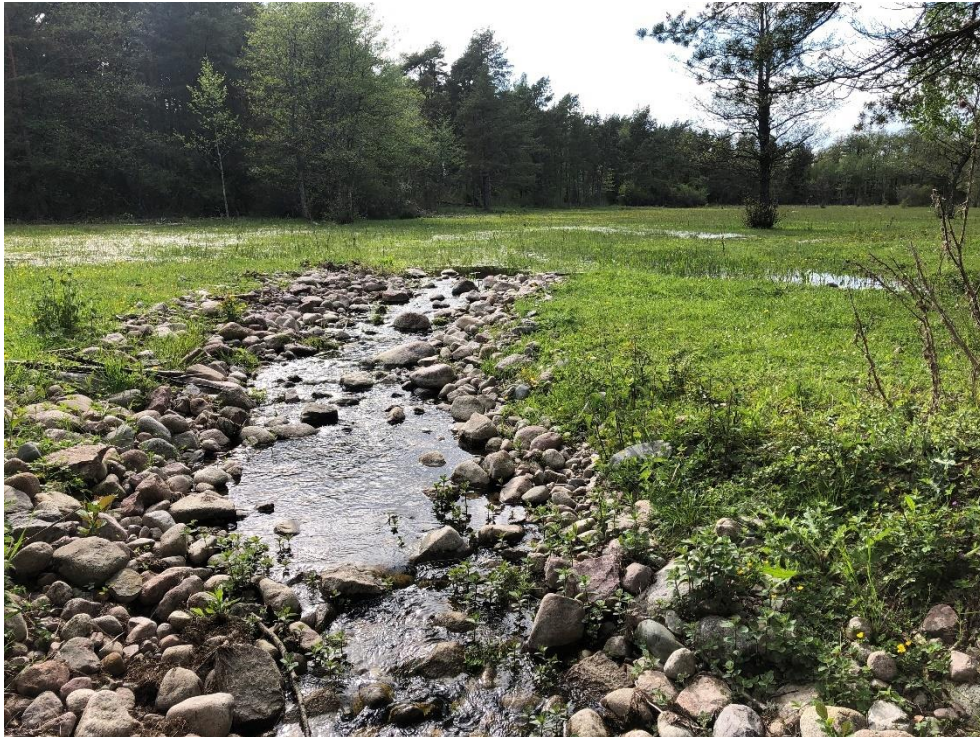
Så här ser utloppsfåran ut när vegetationen fått etablera sig, som vilken naturfåra som helst.

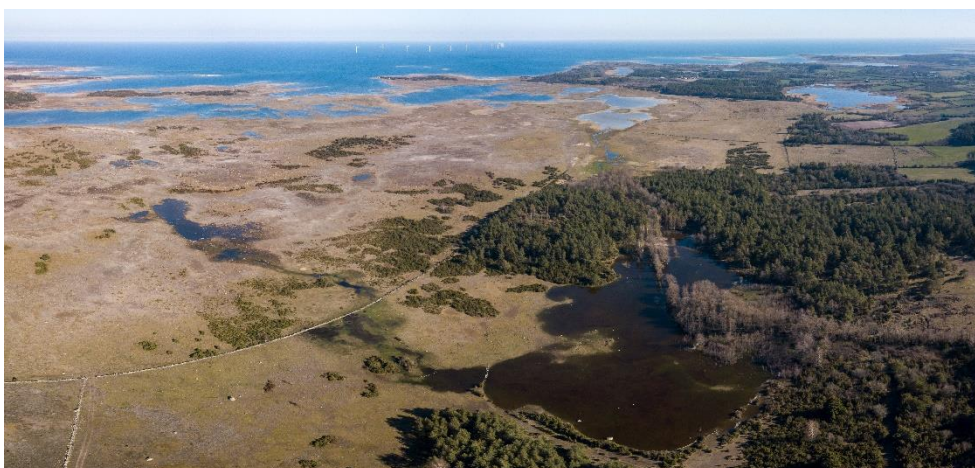
Hyllekärr nere till höger i slutet av april 2021. Åt vänster ses dagens breddtröskel, den historiska utloppsfåran, medan diket och nuvarande huvudutlopp löper rakt bort från våtmarken (uppåt i bild) mot Väsby fjärd. Foto: Alexander Bjelkental

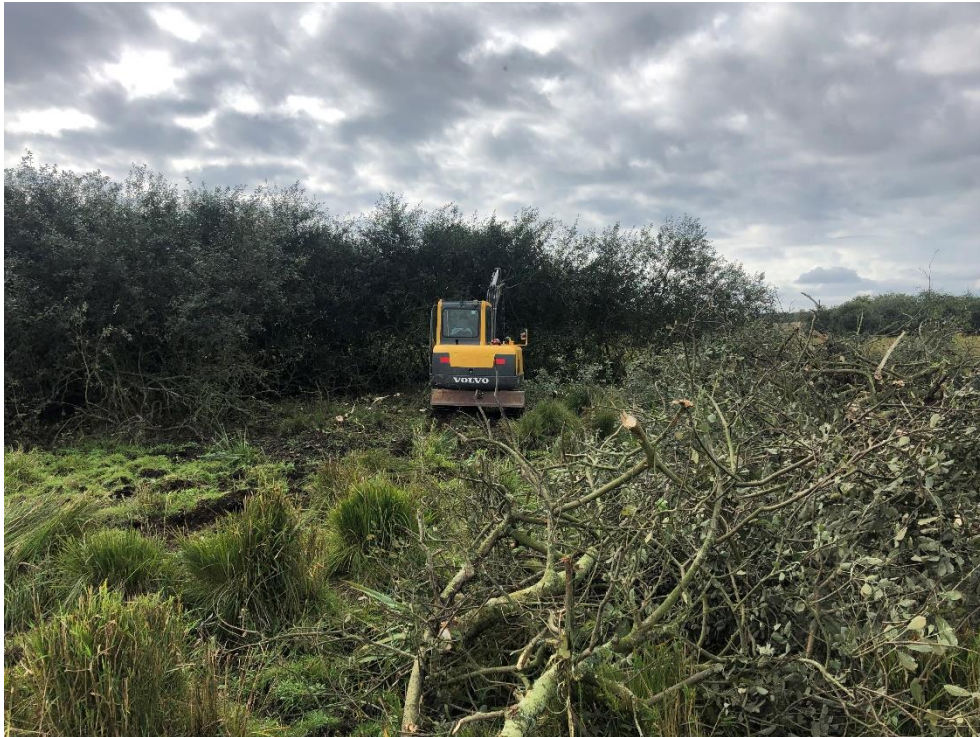
Stora videbuskar avlägsnades, inklusive rotsystemen, centralt i våtmarken. I Marens sydvästra del kvarlämnades dock en del buskage.

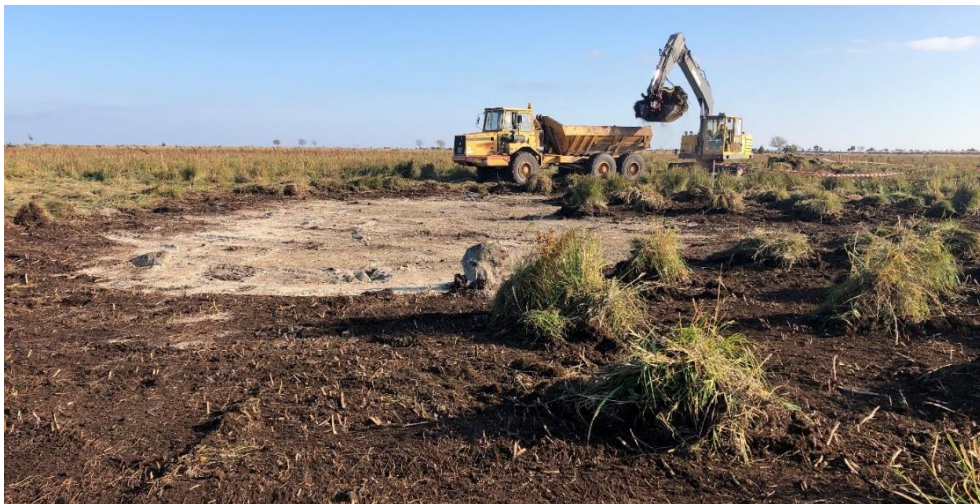
Det ljusa är sand och kalkgyttja som blottlagts när vegetation och organiska sediment (ca 20–40 cm) försiktigt skrapats bort. Från denna nivå har det sedan släntats upp till marknivå där tuvor har glesats ut.

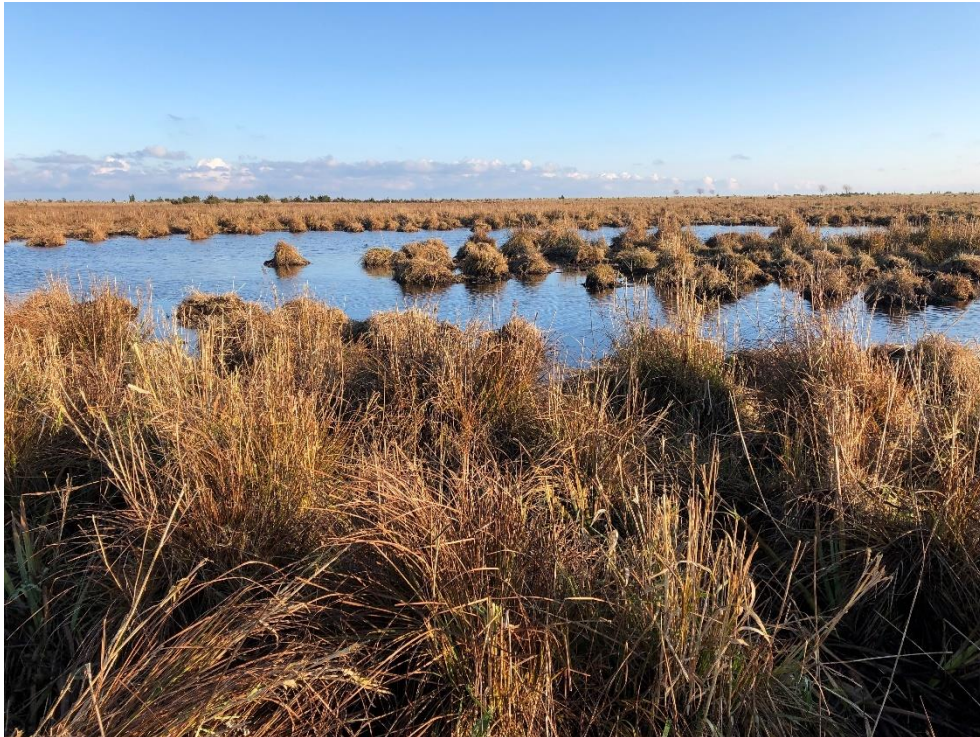
Samma yta som ovan har börjat fyllas upp med vatten, senhöst 2019.

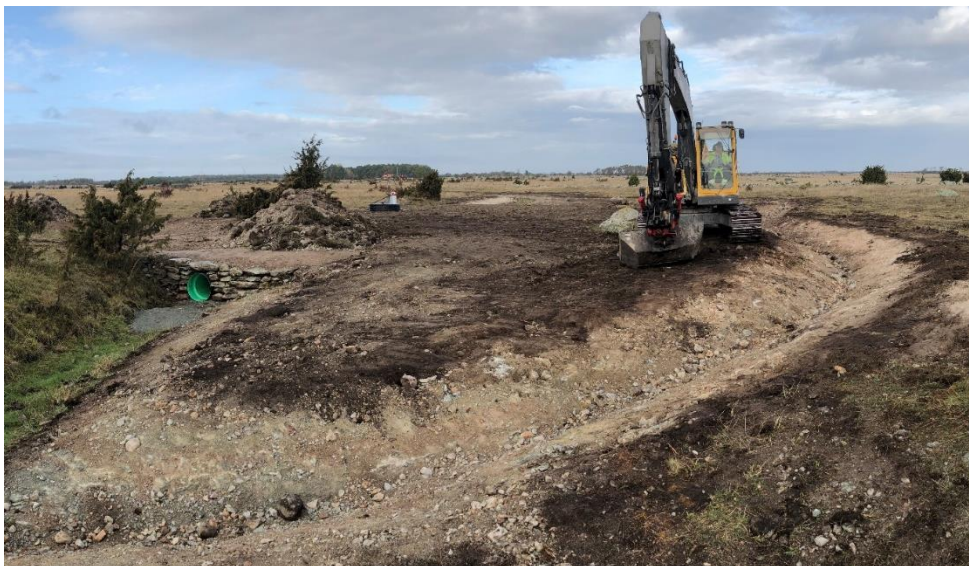
Vid den nedre våtmarken anlades en regleringsmunk och en ny bestämmande tröskel där fallhöjden togs ut via en svagt sluttande (ca 2% lutning) och cirka 50 meter lång utloppsfåra. Denna skapades endast medelst grävning eftersom markens beskaffenhet bedömdes så tät med hög halt lerjord och sten i olika fraktioner att det var både det enklaste och bästa. Varken natursten eller stenkross behövdes således fraktas dit. Den naturliga marknivån vid sidan av fåran utgör en lång breddtröskel och säkerställer därigenom den maximala vattennivån. Det gamla diket syns till vänster i bild.

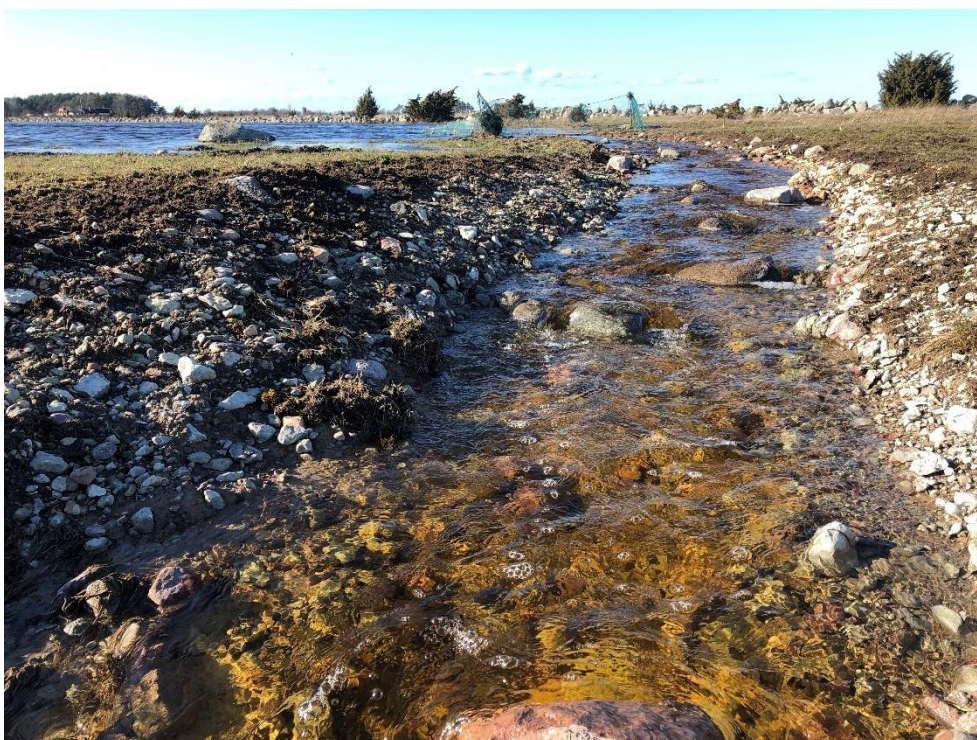
Våren 2020 och full fart på vattnet i fåran. I bortkant, just uppströms den bestämmande tröskeln, syns en provfiskeryssja.

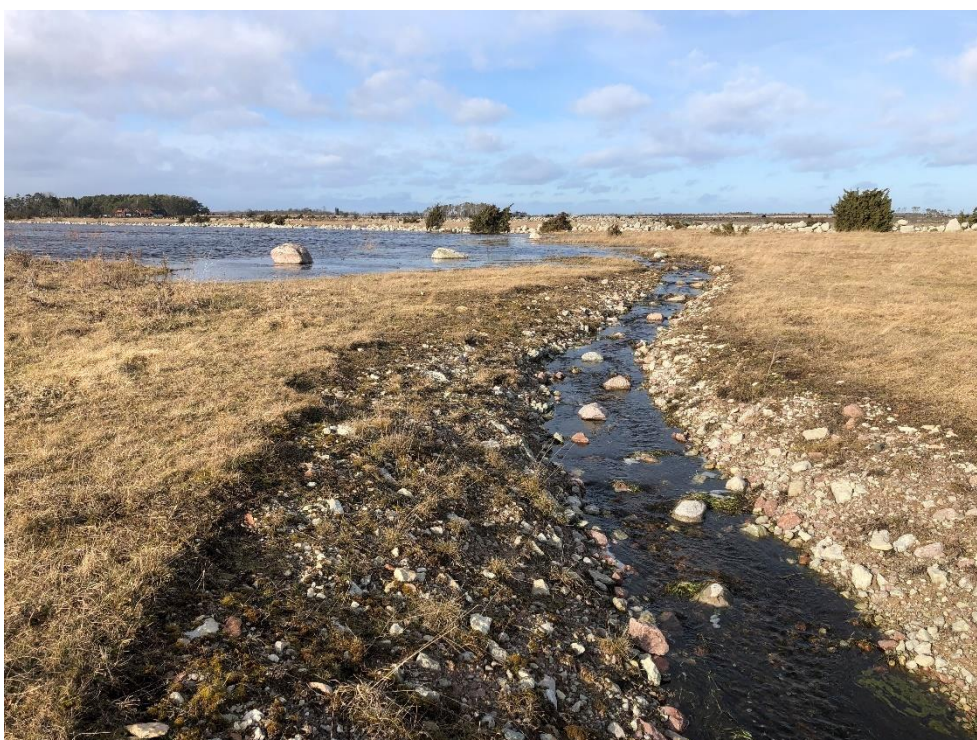
I februari 2022 syns att vegetation har börjat etablera sig längs de steniga sidorna på fåran.

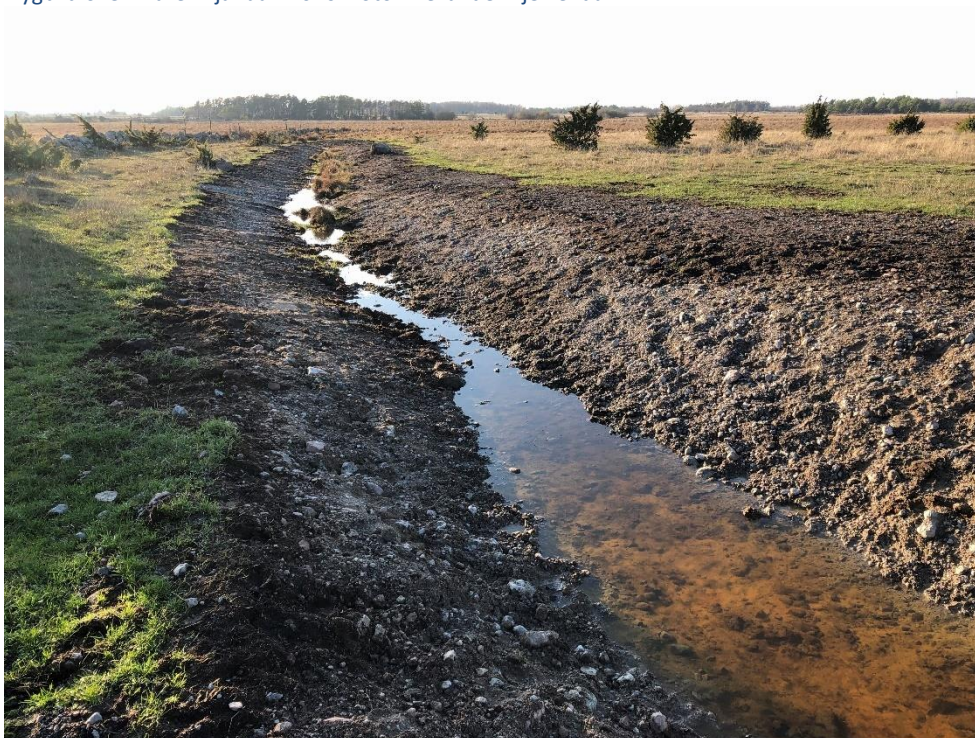
Längs diket nedströms den övre våtmarken och genom den nedre våtmarken grävdes vallarna bort och flacka slänter anlades.

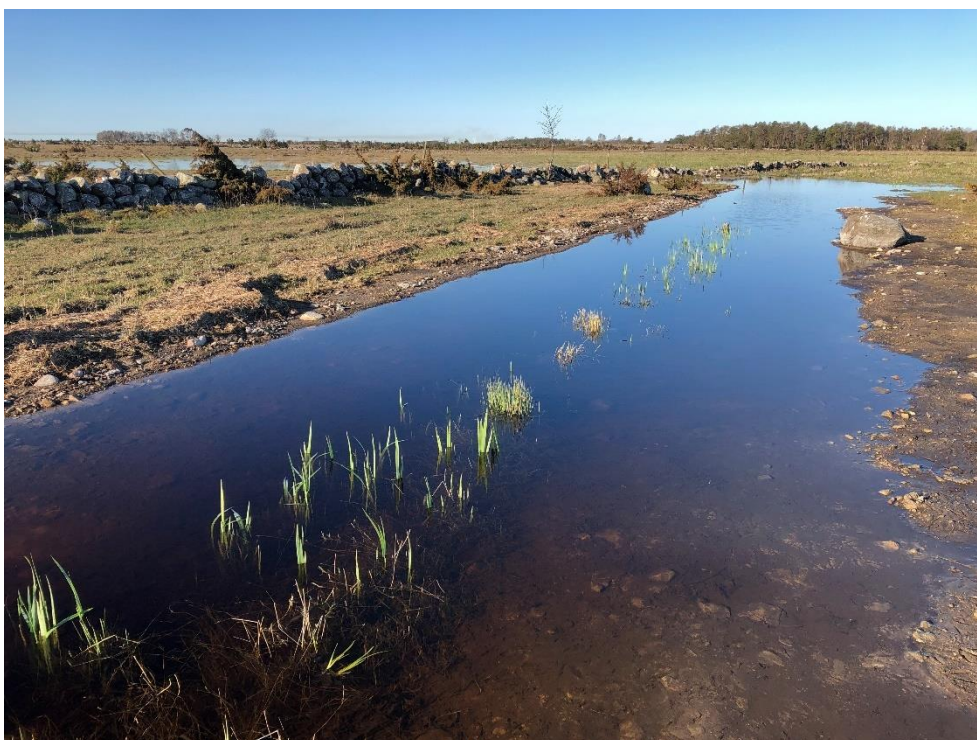
En grund strandzon längs med diket där vegetation kan etablera sig, vilket både blir en utmärkt lek och uppväxtmiljö för fisk och ytterligare bidrar till en förbättrad näringsretetion.

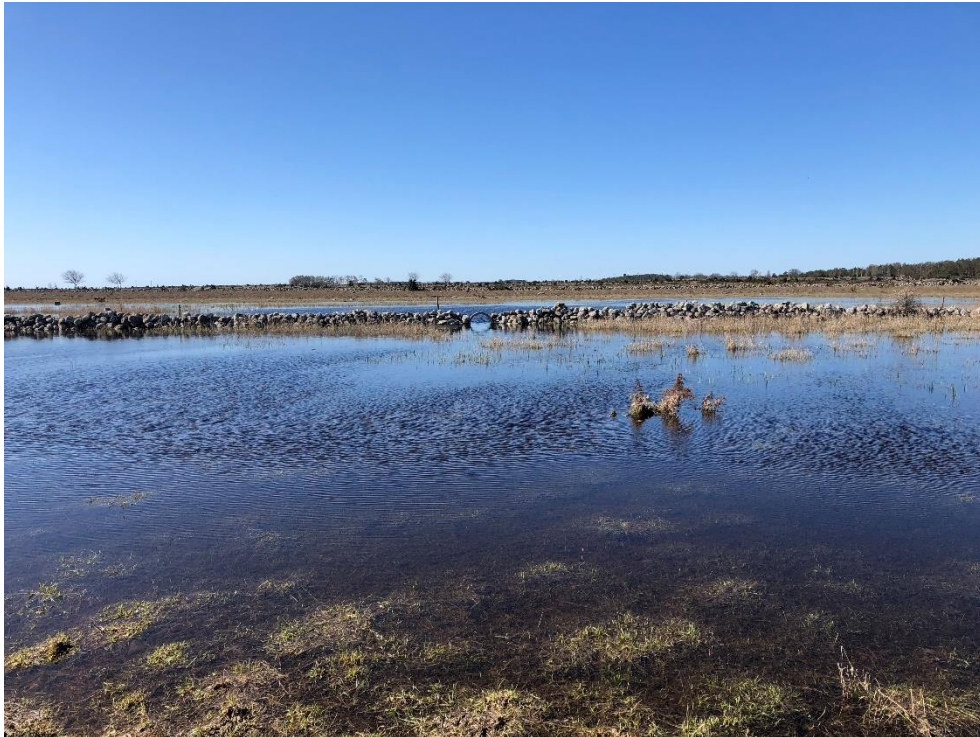
Centralt i bilden syns en öppning som med hjälp av en betongtrumma skapats i muren för att möjliggöra passage mellan de två delarna av våtmarken som delas av en tät och väljalad stenmur.

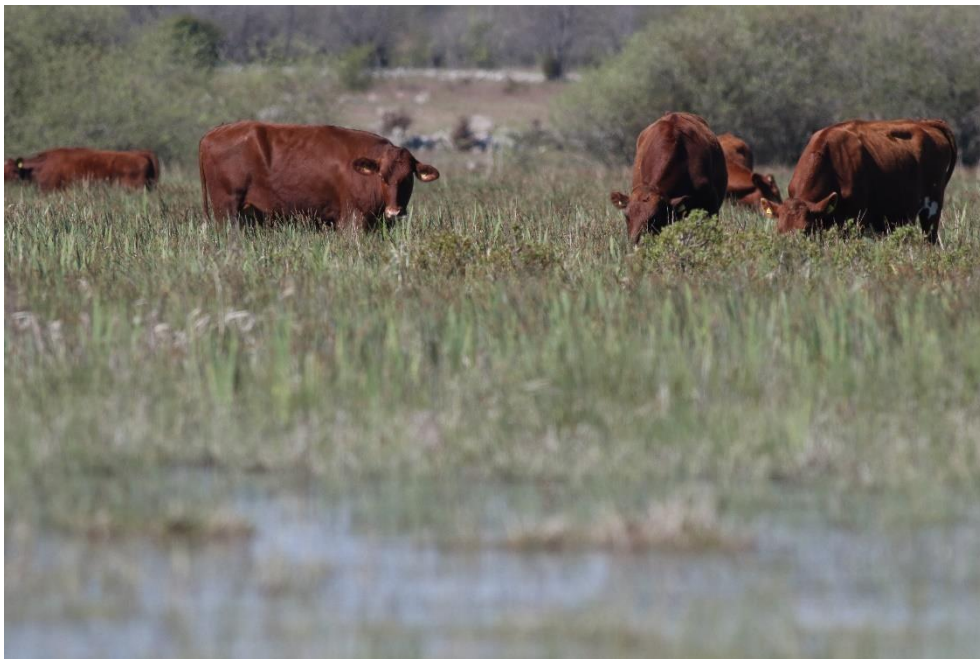
Betande djur ute i Maren, maj 2020.

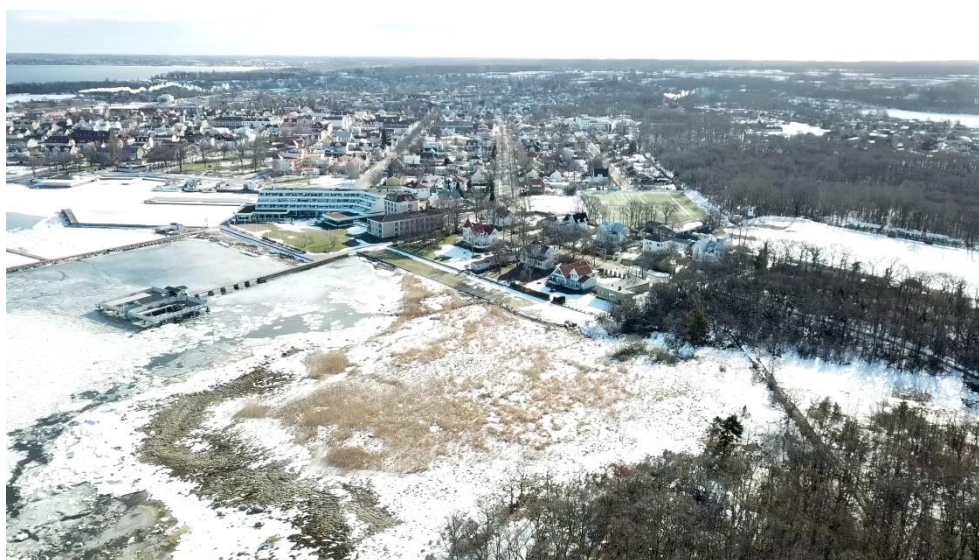
Flygbild över mynningsområdet i mars 2018. Det grävda diket kan ses som ett mörkt streck i ovankant av vassområdet, nedanför husen. Foto: Alexander Bjelkendal

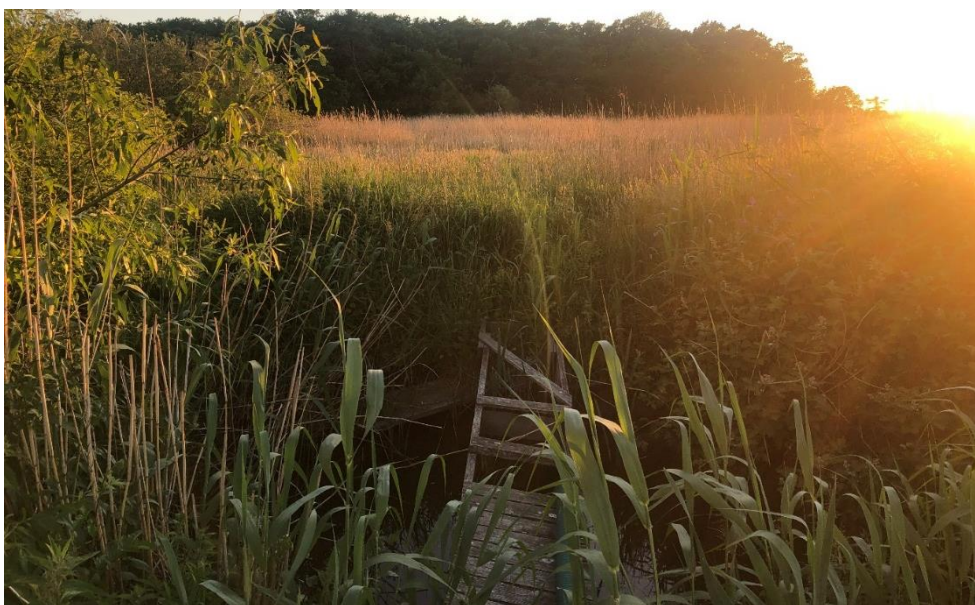
Så här såg området ut inför åtgärd, helt övervuxet med flera meter hög bladvass. Diket som leder vattnet vid sidan av kan skönjas i nederkant på bilden.

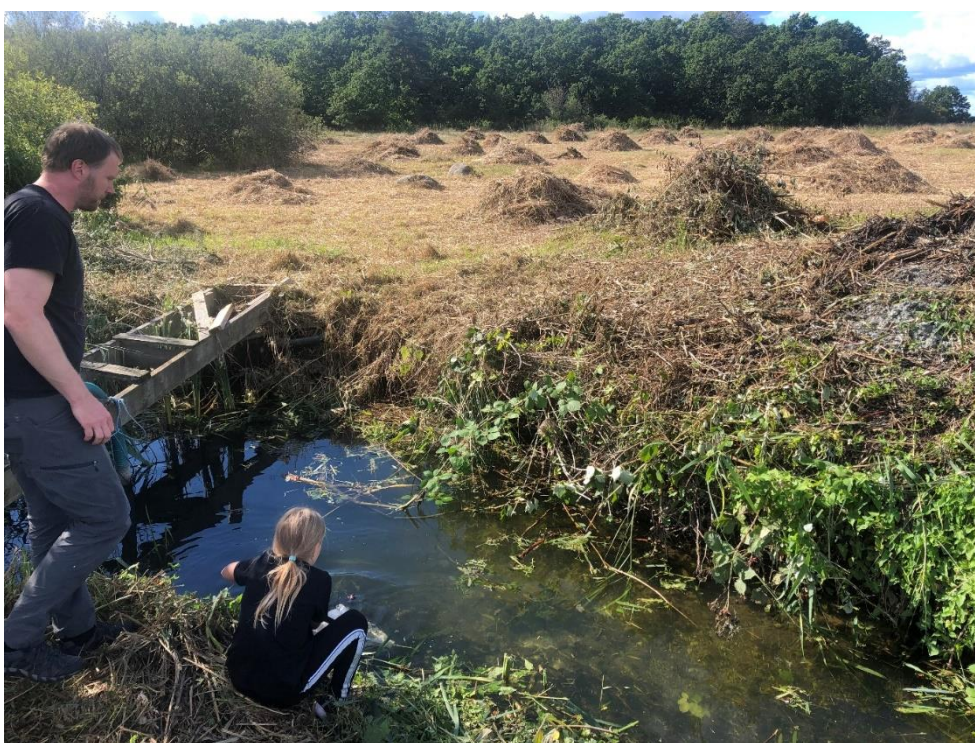
Samma vy som ovan med kulvertmynningen och diket i förgrunden efter att vassen röjts av kommunen i september 2020.

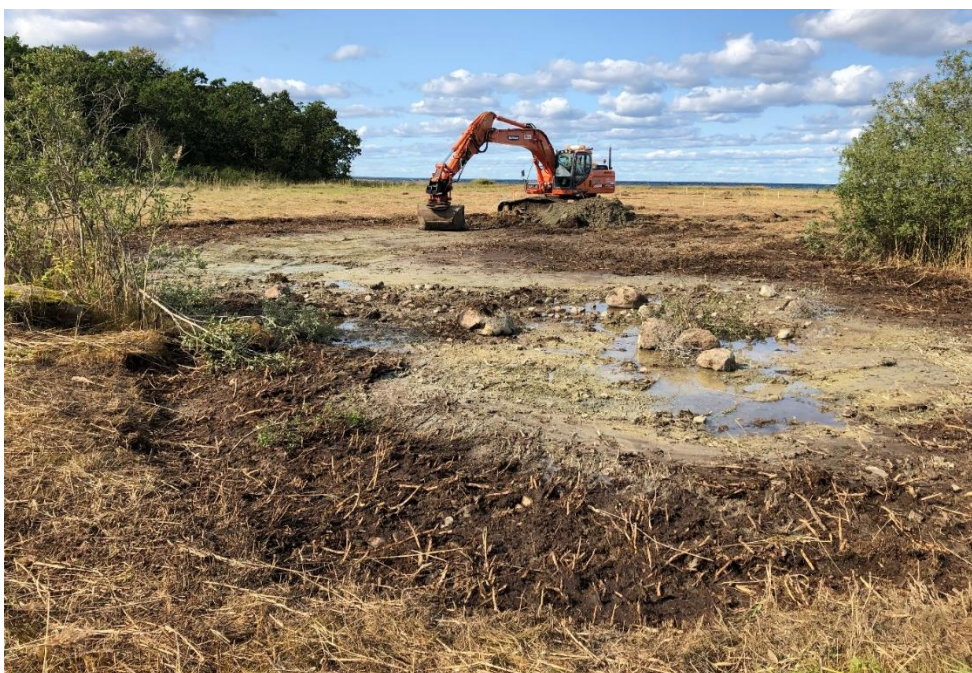
Fåran med sänkor och svämplan över den tidigare övervuxna strandängen återskapades genom att gräva bort organiskt material, september 2020.

Åtgärden bestod av att slå vassen, plugga igen det tidigare utloppsdiket och gräva en ny ca 300 meter lång, grund bäckfåra med sänkor och svämplan. Utloppet kom att ledas till den plats där vattnet historiskt mynnat. En våtmarksmiljö av denna typ med översvämmande sötvatten och förutsättningar för fisklek har saknats i Borgholm i snart 100 år. Området kommer återkommande hävdas genom Länsstyrelsens reservatförvaltning.
