# Ölandsvatten

RESTAURERING AV ÖLÄNSKA VÅTMARKER

Slutrapport

Statligt naturvårdsprojekt (LONA) 2018–2022

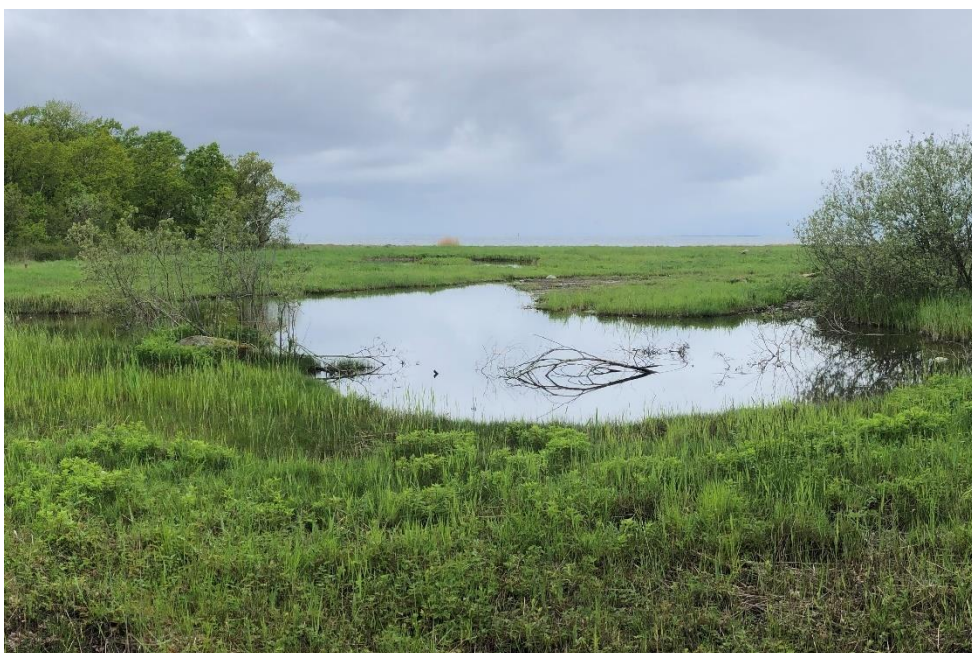
Samma vy som ovan men i maj 2021.

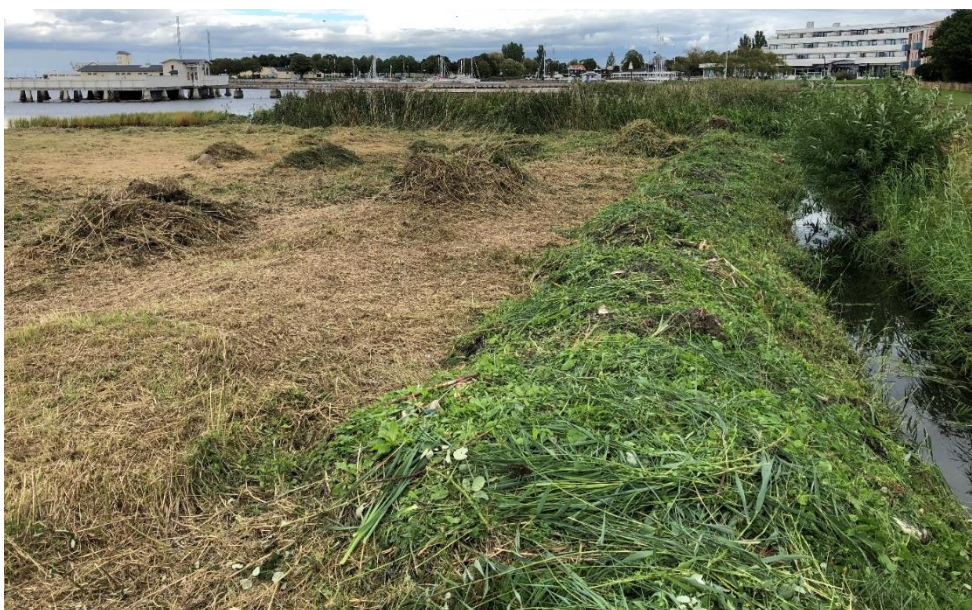
Det tidigare utloppsdiket före åtgärd.

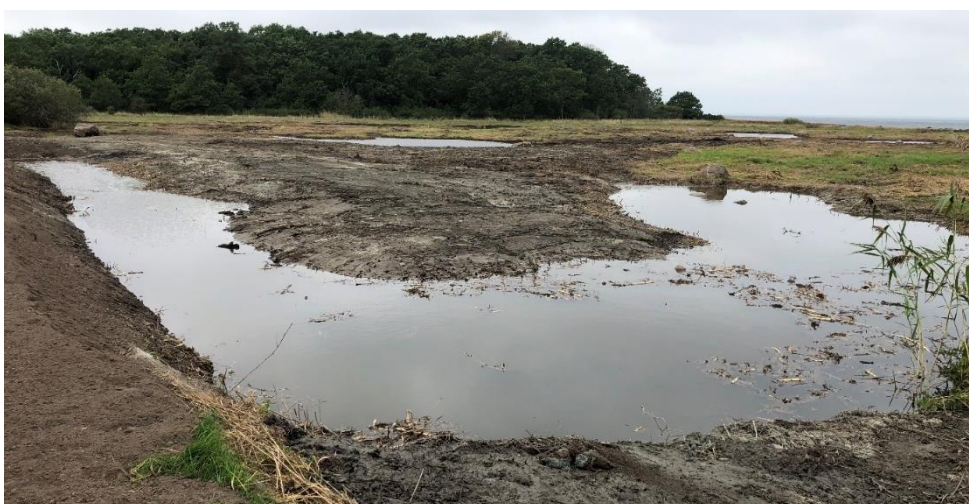
Det tidigare utloppsdiket efter åtgärd. Vallarna med rensmassor har tagits bort, kanterna har slänts ut och grävts ut ytterligare, vilket gör att det tidigare utloppsdiket nu mer fått karaktären av en avsnörpt lagun. I denna blir det havet som styr vattennivån, då den numera är "frikopplad" från själva vattendraget.

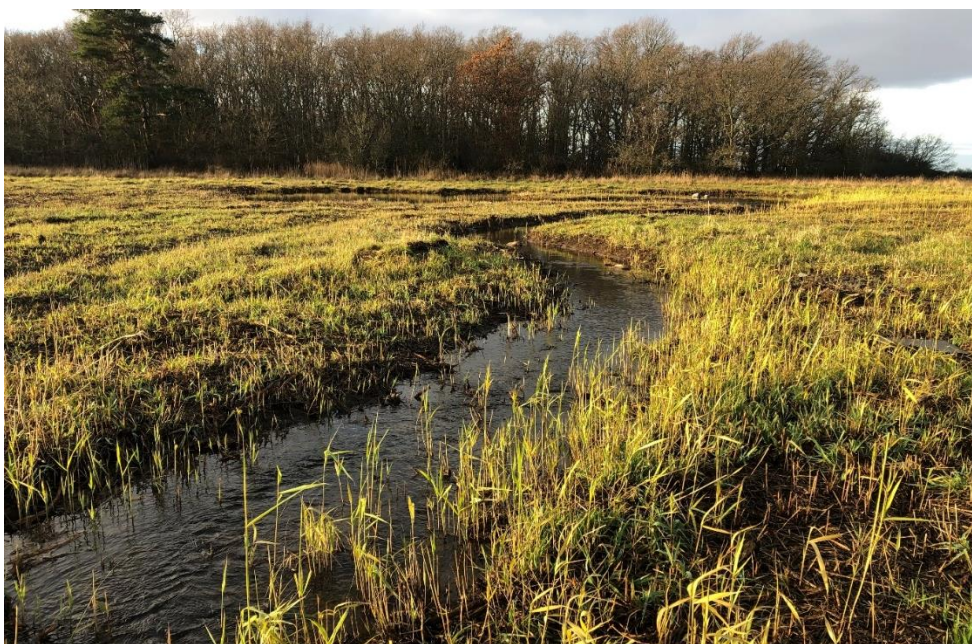
Redan på senhösten 2020 hade gott om vegetation kommit upp och det började bli svårt att avgöra att detta faktiskt var en skapad och alldeles nygrävd bäckfåra.

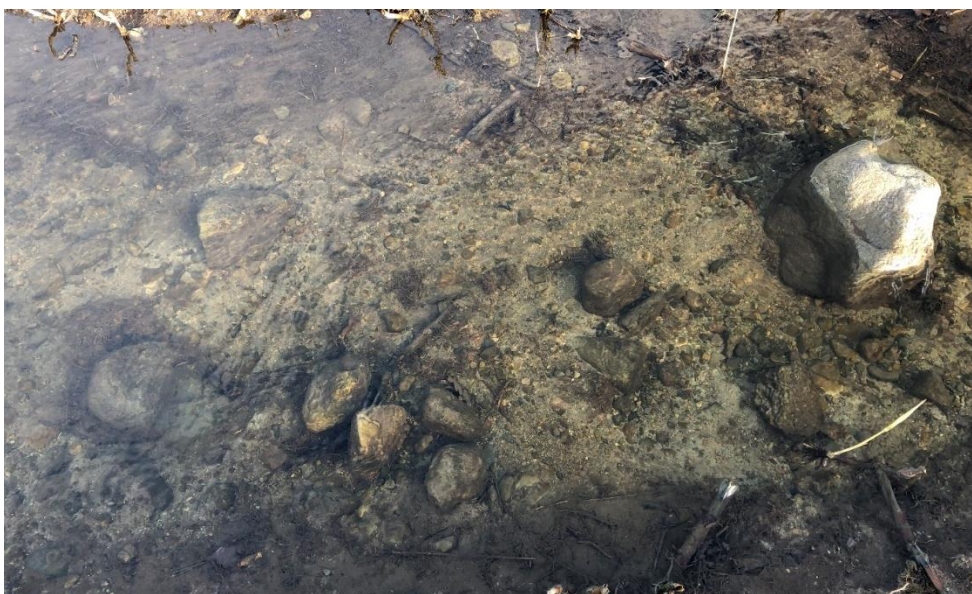
På botten av fåran syns sten som i så hög grad som möjligt återfördes till fåran under schaktningsarbetena. Stenen bidrar till vattnets syresättning och skapar mikrohabitat för insekter och fiskyngel- och potentiellt även lekmiljöer för fisk.

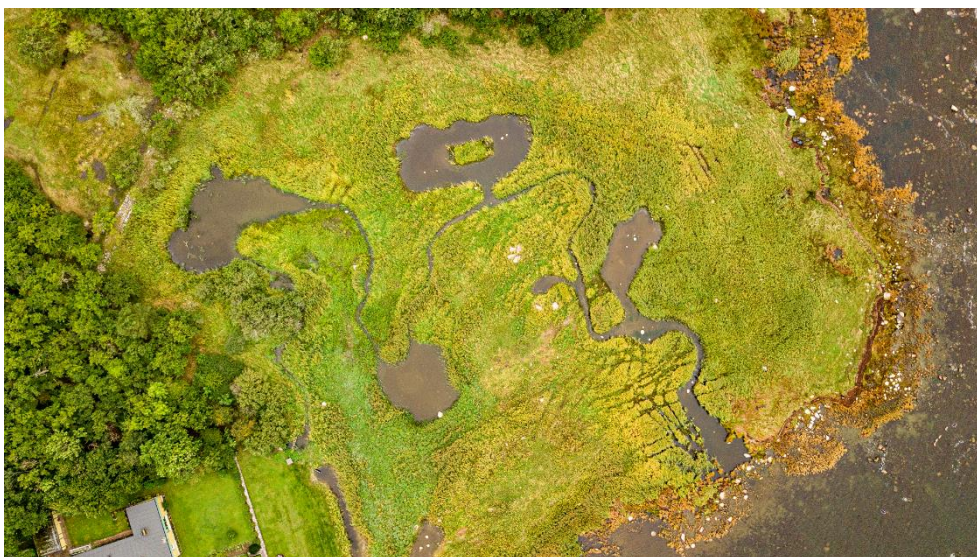
Flygbild över Rosenforsbäckens mynningsområde efter åtgärdens genomförande, hösten 2020. Foto: Alexander Bjelkental

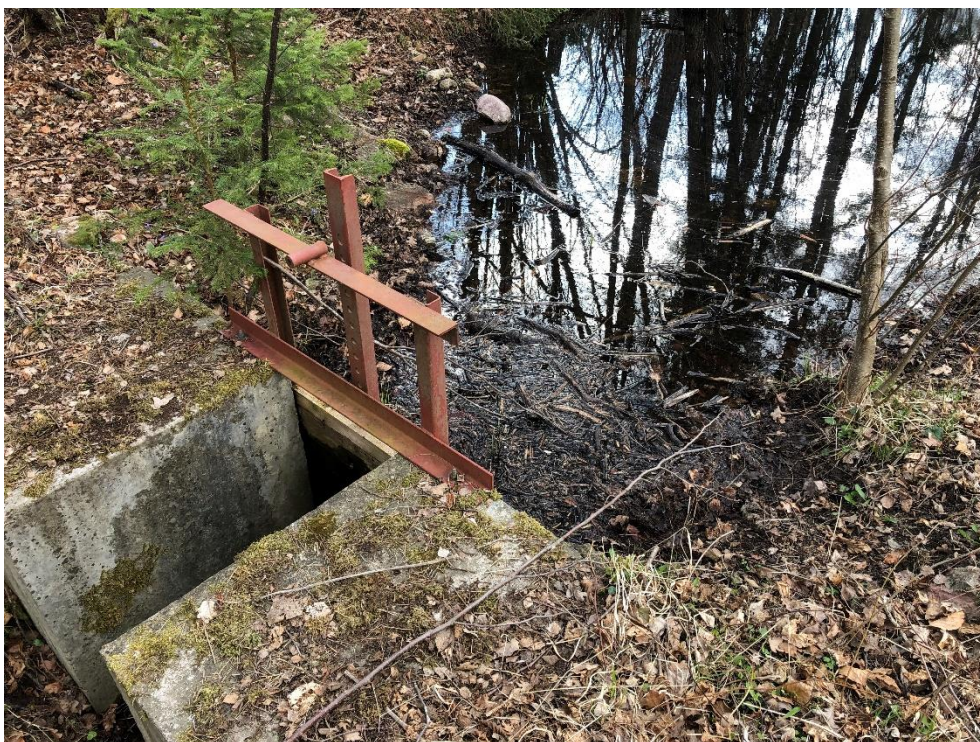
Dämmet vid Älgmadens utlopp, april 2022.

Sportfiskarnas ambition tillsammans med Sveaskog är att Älgmaden ska kunna återskapas på ett sådant sätt att vattnet från huvuddiket åter kan ledas in i våtmarken, men att utloppströskeln bibehålls högre än före dikning och utformas för passage av fisk och annan akvatisk fauna. En förutsättning för detta är att åtgärderna kan genomföras utan att ge negativ inverkan på markavvattningen av annan mark uppströms Sveaskogs fastighet, vilket förstudier, med avvägningar och modelleringar, som genomförts inom projektet indikerar. planen är att inom Ölandsvatten 2.0 klarlägga detta i detalj. Samrådande träffar med intresserade markägare har genomförts tillsammans med Sveaskog vid ett par tillfällen, både i lokal och på plats vid Älgmaden. Ytterligare möten tillsammans med Sveaskog har också genomförts, vilka gett Sportfiskarna klartecken att driva vidare och om möjligt genomföra projektet. Inom Ölandsvatten har också en konsultutredning genomförts för att utreda de juridiska förutsättningarna och formerna för hur man skulle kunna gå vidare med projektet (se separat rapport, Structor 2022).

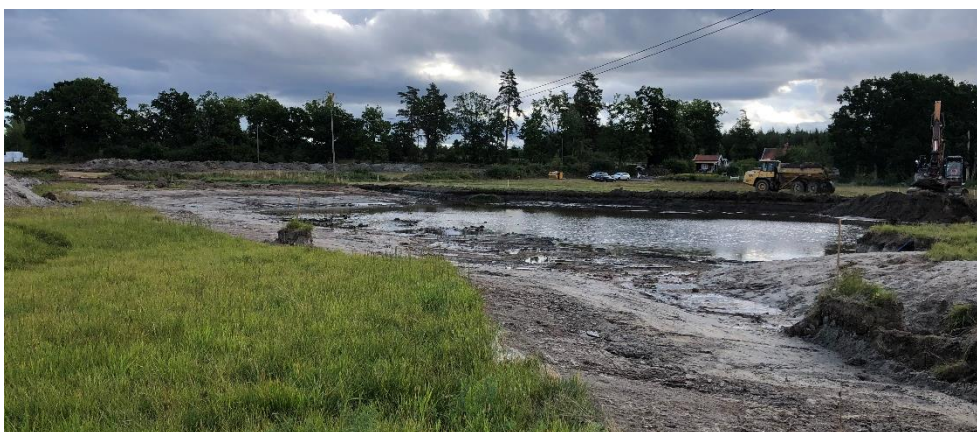
Vid Ljungnäs strax norr om Kalmar skapas under hösten 2022 en våtmark med flacka slänter i anslutning till ett dike genom att schakta bort massor. Vid en sådan våtmark behöver vegetation etablera sig för att miljön ska bli lämplig för till exempel gädd- och abborrlek liksom för att kunna erhålla en effektiv näringsretention.

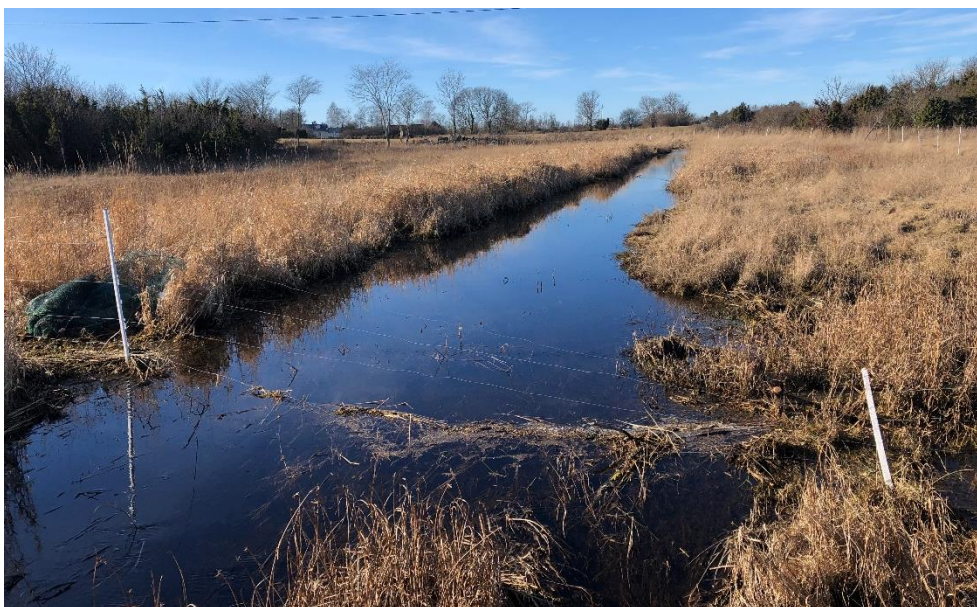
Den aktuella platsen vid Källa hamn där planen är att omvandla det raka diket till en mer varierad och mångfaldsrik vattenmiljö, med potential för såväl fisklek som näringsretention.

Genom att skapa ett mer naturligt mynningsområde kommer skyddade, om våren utsötade, vattenmiljöer skapas lämpliga för fisklek samtidigt som vatten kan renas ytterligare innan det når havet. Inom projektet har ett förslag tagits fram på utformning, vilket innebär att en nuvarande dikessträckning på cirka 80 meter cirka 100 meter uppströms mynningen grävs om så att det skapas en mer meandrande fåra med svämplan och ytor som håller mer vatten under längre tid. Berörda fastighetsägare har redan godkänt åtgärden och det återstår att skicka in en anmälan om vattenverksamhet för att om möjligt genomföra denna nästkommande höst (2023).

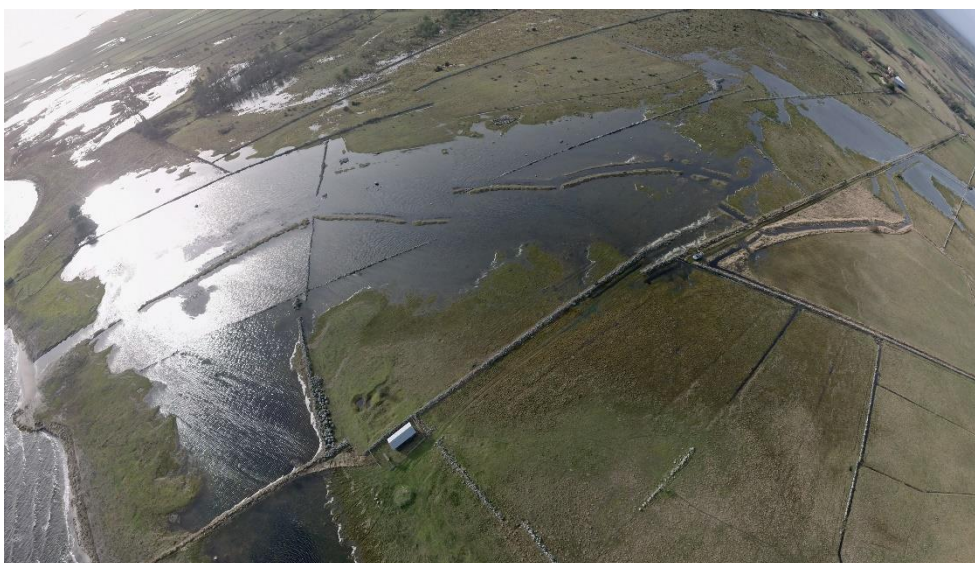
Flygbild över de nedre delarna av Haglevik i samband med högvatten i havet, februari 2020. Den raka dikesvallen kan ses centralt genom vattenområdet. Foto: Alexander Bjelkental

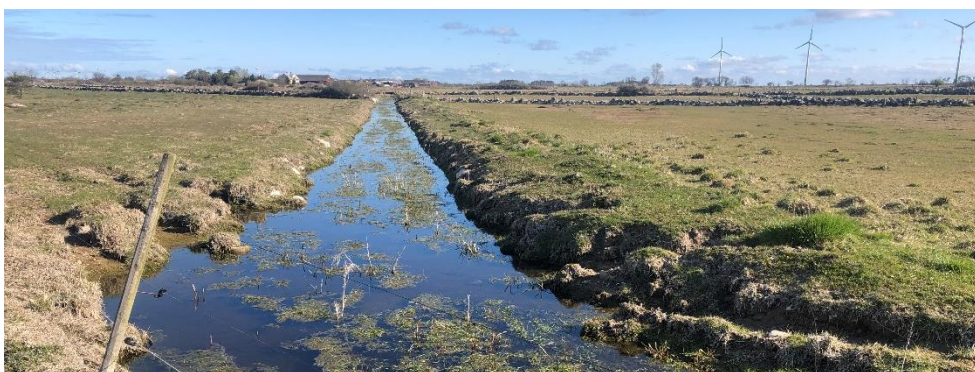
Diket som avvattnar Haglevik, riktning uppströms. Efter åtgärd skulle de omgivande strandängarna under vintern, våren och försommaren vara täckta av några decimeter djupt vatten, för att därefter kunna betas när markerna torkar upp.

Arbetet med Haglevik lyftes först in i Sportfiskarnas projekt VÄT (Mer Vått Än Torrt), ett projekt som finansierades via Havs- och Vattenmyndighetens Havs- och vattenmiljöanslag 2017–2020. Arbetet har sedan fortgått inom Ölandsvatten. Ambitionen är att en naturlig utloppströskel vid mynningen på diket ska kunna återskapas utan att negativt inverka på markavvattningen av uppströms liggande åkermark, något som inledande modellförsök indikerar bör vara möjligt. Bland annat har avvägningar av våtmarksområdet och dess omgivningar genomförts liksom dialogträffar med de direkt berörda markägarna, vilka även skrivit under en avsiktsförklaring där man vill se att Sportfiskarna driver vidare projektet i hamn.

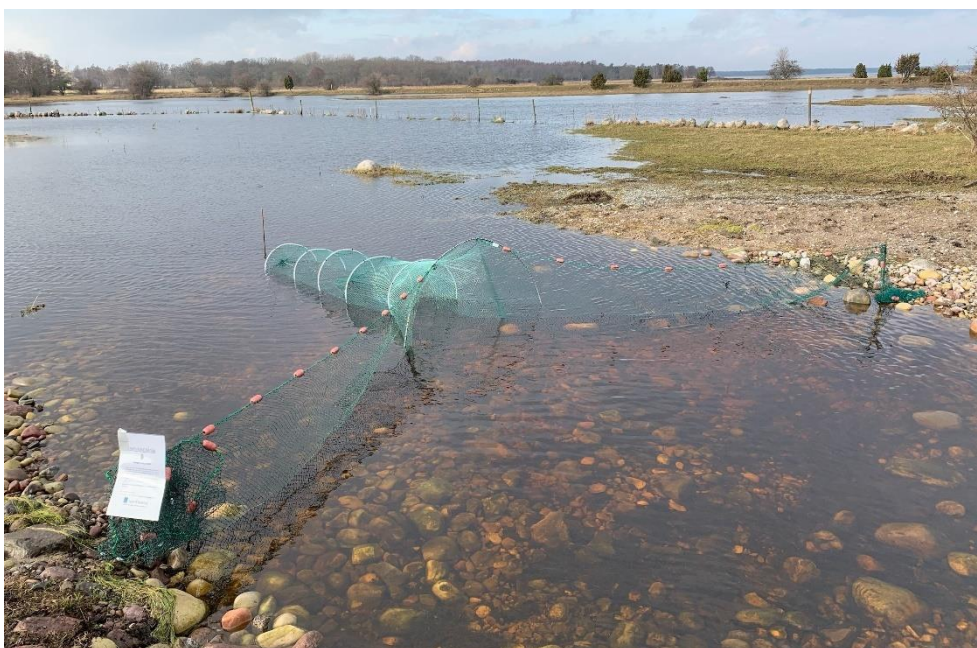
Provfiskeryssjan vid den återskapade utloppströskeln, våren 2019.

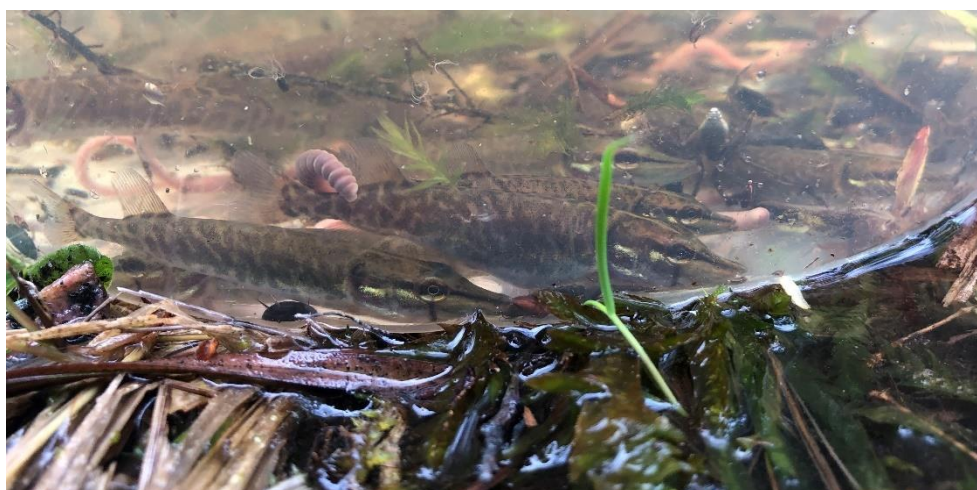
Gäddyngel vid Petgårdekanalen nedströms Djurstad träsk, maj 2021.

År 2021 genomfördes yngelprovfisken vid ett par tillfällen i Petgårdekanalen. Mellan kvällen den 28 april till förmiddagen den 29 april provfiskades tre lokaler - en strax uppströms mynningen vid Kårehamn, en just nedströms fördämningen vid Petgårde träsk och en just nedströms Djurstad träsk. Vid mynningen noterades 10–15 småspigg och fyra storspigg, nedströms Petgårde träsk noterades 12–15 småspigg och tre storspigg samt nedströms Djurstad träsk en småspigg liksom ett tiotal gäddyngel i två olika storleksklasser (17–20 mm respektive 10–13 mm). Detta följdes upp med en yngelfälla nedströms Djurstad träsk 25–26 maj- då hade storleksklasserna nått 60–70 mm respektive 40–50 mm. Efter 24 timmars fiske kunde cirka 40 gäddyngel noteras i fällan (ungefär hälften var prederade av invertebrater, främst dykarbaggelarver), men vid vittjningstillfället simmade 1–2 nya gäddyngel i minuten in i densamma.

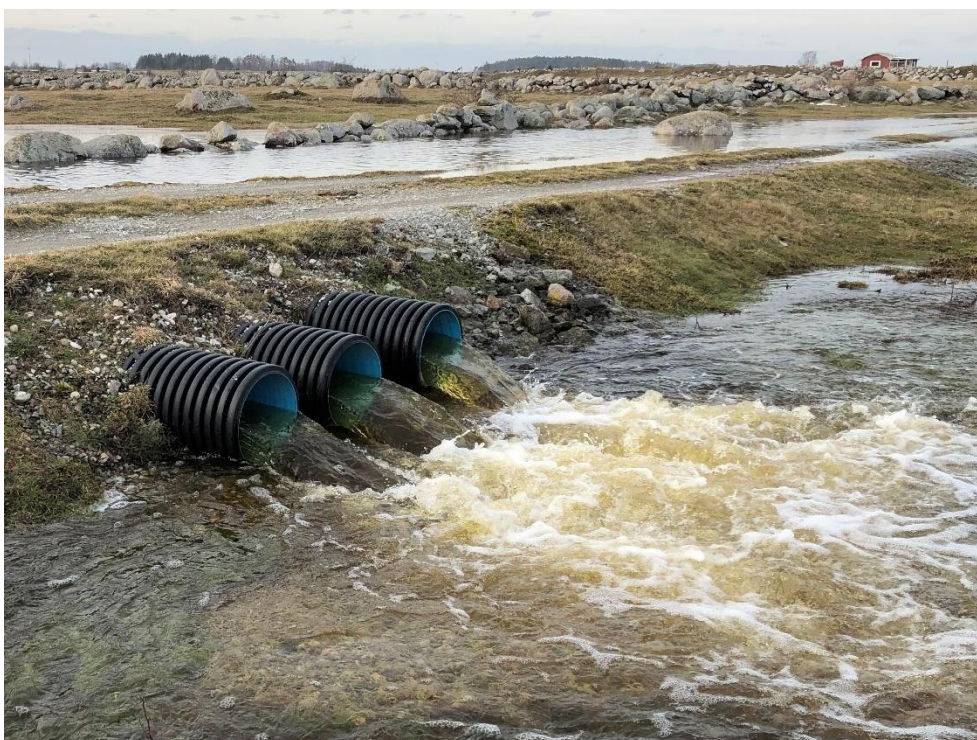
Utloppet vid Egby i slutet av februari 2021. Trummorna utgör ett partiellt vandringshinder för fisk och ställer till problem vid såväl höga som låga vattenflöden.

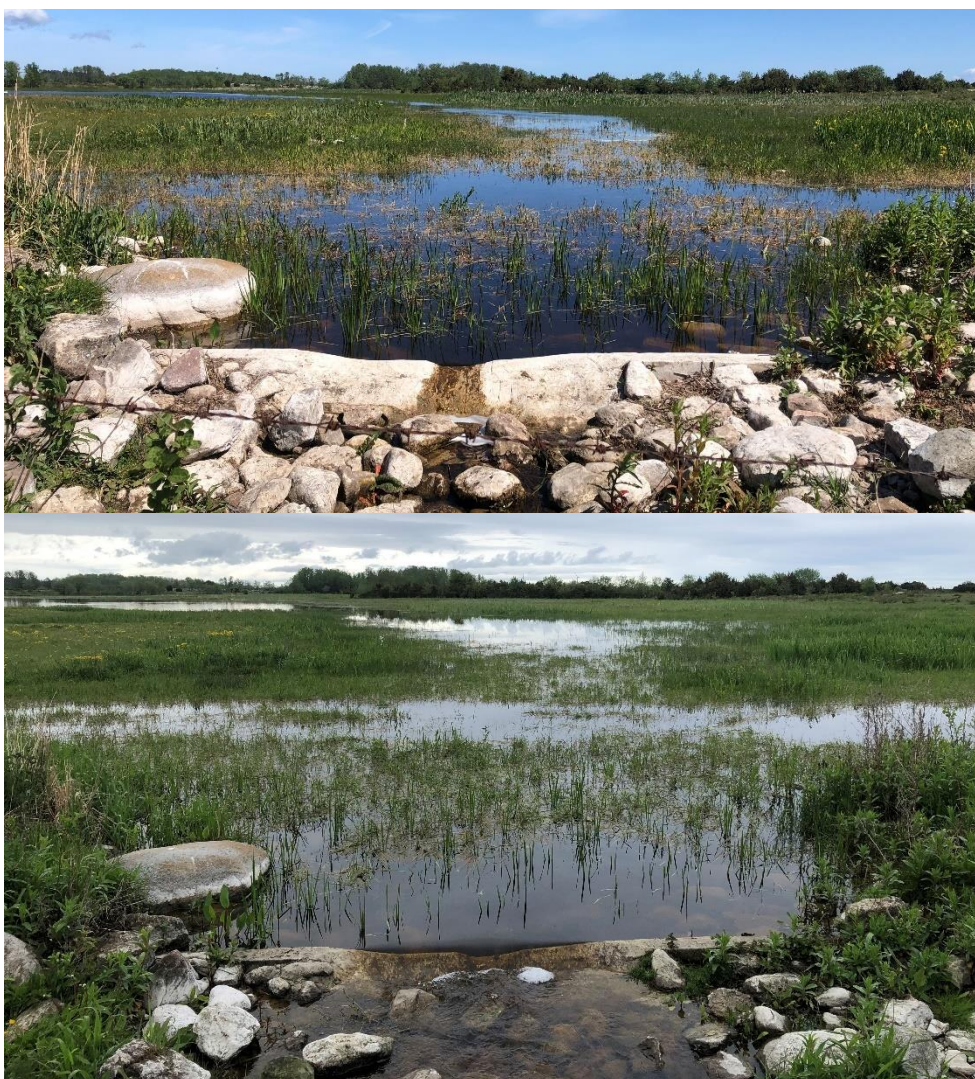
Utloppet vid Harfjärden 2020-05-28 (ovan) och 2021-05-27, notera skillnaden i vattenflöde och -nivå.

gäddor (lekbeståndet bedömdes dock vara större efter fångst/återfångstförsök, ca 1500–2000 individer). En dämningssåtgärd genomfördes av Borgholms kommun här 2015. På kvällen den 27:e placerades en yngelfälla vid utloppet och vid lunchtid den 28:e kunde glädjande nog 40–50 gäddyngel konstateras här (liksom vid Petgärdekanalen var hälften prederade av invertebrater, företrädesvis dykarbaggelarver). Gäddynglen var i storleksklasserna 40–70 mm. Även ca 15 ettåriga sutaryngel och och fem vuxna storspigg noterades i fällan. Noteras kan att det den 27:e föll ca 13 mm nederbörd vilket ökade på flödet i vattendragen, detta var klart högre än motsvarande tid ifjol vid samma tidpunkt vilket rimligen kan ha en påverkan på ynglens förmåga och vilja att vandra ut.

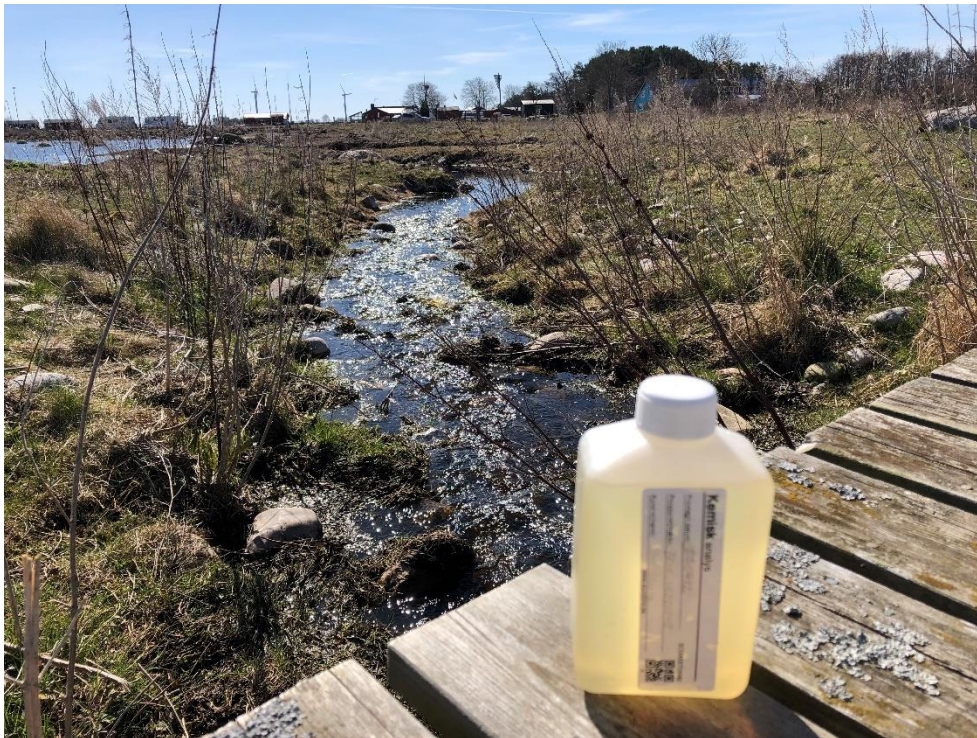
Vattenprovtagning nedströms Brokhål i april 2022.

Före åtgärdernas genomförande togs prov just upp- respektive nedströms de tilltänkta våtmarksåtgärderna vid ett och samma tillfälle på våren 2018 (under april månad) för att visa huruvida någon näringsretention alls skedde genom de dikade våtmarksområdena. Vid Brokhål, Wikegård och Hyllekärr gjordes en uppföljande provtagning i april 2019. Vid Brokhål togs även ytterligare prover uppströms Bödakanalen för att spåra näringsbidraget från olika tillflöden. Under våren 2022 gjordes sedan en mer heltäckande uppföljande provtagningskampanj där vattenprov upp- och nedströms våtmarkerna samlades in vid flera tillfällen under våren. Proverna togs samma dag och föregicks inte av några detaljerade beräkningar på uppehållstid, men proverna togs i samband med stabila vattenflöden och uppehållstiden i merparten av vattnen bedöms vara högst några dygn och därför bör detta inte haft någon avgörande betydelse för resultaten. Tyvärr var vattenflödena så låga under våren 2022 att provtagningskampanjen fick avslutas tidigare än planerat, ambitionen var ett provtagningstillfälle per våtmark varje månad under perioden mars till juni, men för två lokaler (Wikegård & Arbelunda) kunde endast prover tas under mars och april och för övriga tre (Brokhål, Hyllekärr, Rosenforsbäcken) endast under mars, april och maj. Parametrar som analyserades var vattentemp (vid provtagning), turbiditet, pH, konduktivitet, TOC/DOC, totalkväve, ammoniumkväve, nitrat+nitritkväve, totalfosfor och fosfatfosfor. Analyse skedde sedan vid Eurofins Sverige (ackrediterat laboratorie). Vid varje provtagningsplats mättes också vattenflödet (genom att beräkna tvärsnittsarean på vattnet och mäta vattenhastigheten) för att möjliggöra mängdtransportberäkningar.

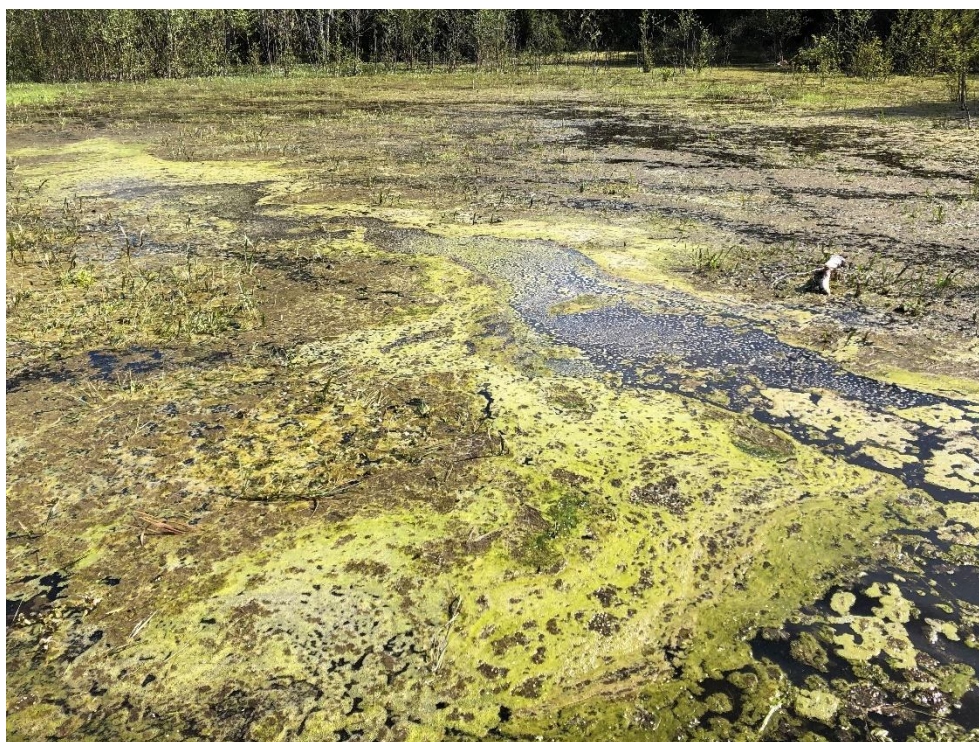
Hyllekärr i början på maj 2020 med påtagligt hög näringsbelastning.

Vid ett besök under april-maj vid de restaurerade objekten kan mängden fintrådiga alger ute i våtmarkerna vara påtaglig och ibland kan lukten från gödsel

som genom avrinning transporterats från åkermark uppströms och nått våtmarkerna vara påtaglig, då liksom även med en tydligt ”skumningseffekt” på vattenytan. Noterbart dock att detta varierat mellan åren (2019–2022), dvs näringsläckaget från åkermarken varierar, detta som en effekt av faktorer som torka, nederbörds mängd, tidpunkt för eventuell snösmältning liksom gödselgivan uppströms. Det finns indikationer på att torkan under de senaste åren resulterat i en högre näringsläckage, eftersom det helt enkelt inte funnits växtlighet som kunnat tillgodogöra sig den näring som tillförts. Det har under perioden (till exempel hösten 2018) även givits dispens för att sprida gödsel efter den sista oktober på Öland, vilket också ökar risken för att näringen ska hamna i vattendragen i stället för att stanna kvar i åkerjorden och komma odlingen till gagn. En våtmark som får så hög näringsbelastning att fintrådiga alger breder ut sig kommer också utgöra en mindre lämplig livsmiljö för djurlivet (negativ påverkan på leksubstrat för fisk genom påväxt, ökad risk för syrebrist osv).

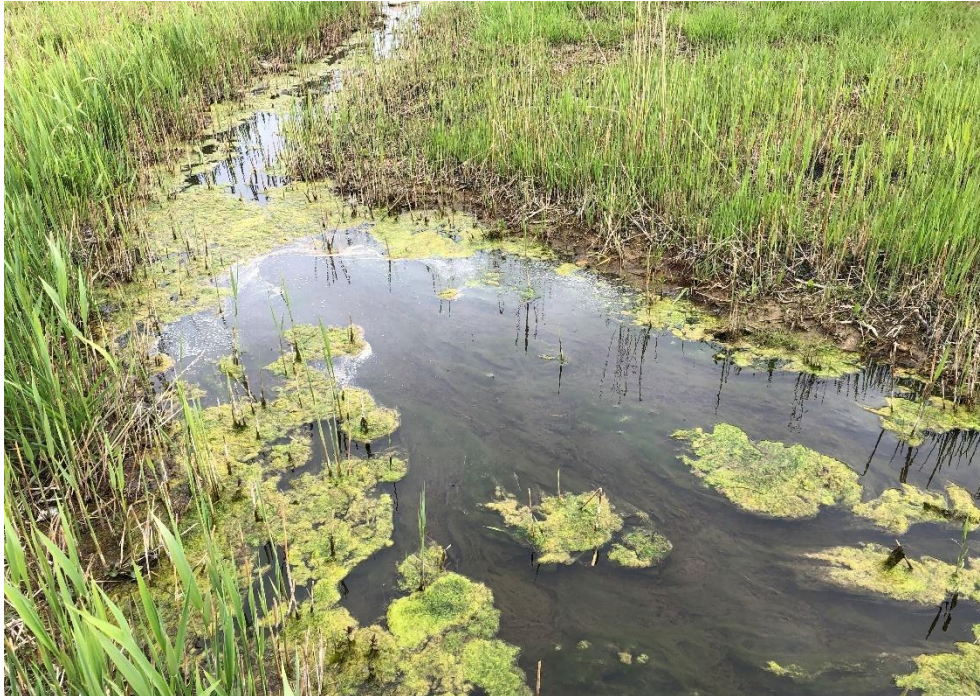
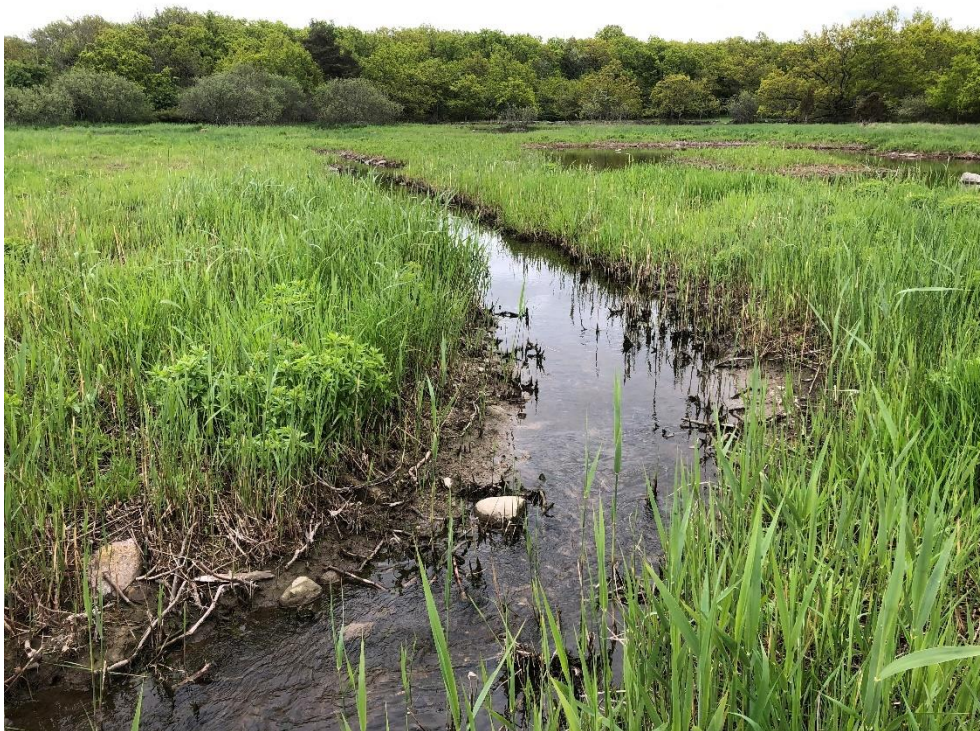
I maj 2022 (övre bilden) var näringsbelastningen i Rosenforsbäcken påtaglig, medan intrycket i maj 2021 (nedre bilden) var ett helt annat. Flödena var också klart lägre 2022.

Vid Rosenforsbäcken skedde en märkbar förändring av reningen av ammoniumkväve under våren, från en avskiljning på 42 % i mars till en ökning av halterna på 16 % i april och en tredubbling av halten genom mynningsområdet i maj. Noterbart dock att halterna fortfarande var låga (inlopp: 3,1–24 µg/l, utlopp: 13–22 µg/l). Detta skulle kunna förklaras av att ammonium löses ut från blottade bottensediment, dvs en internbelastning. Våren 2022 syntes

visuellt en större näringspåverkan i våtmarken jämfört med våren 2021, detta kan förutom en möjlig förändring näringsbelastningen från inkommande vatten delvis också ha påverkats av att röjd vass lämnades kvar på platsen hösten 2021 i stället för att tas om hand men också av generellt lägre vattenflöden/vattenomsättning.

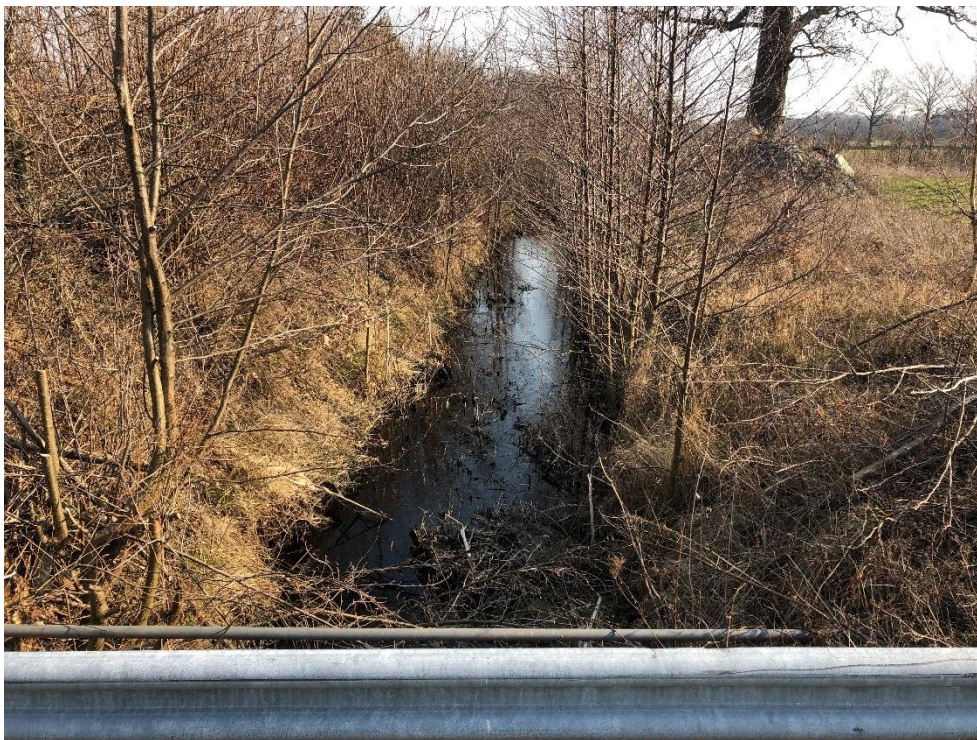
I början på april 2019 var totalkvävehalten här, uppströms längs Bödakanalen, närmare 10 000 µg/l, vilket helt dominerades av nitrat. Ytterligare åtgärder har projekterats här inom Ölandsvatten för att fånga upp mer näring längs vattnet väg mot havet.
